## **第 5 章 行政系施設**

## (2) 劣化状況

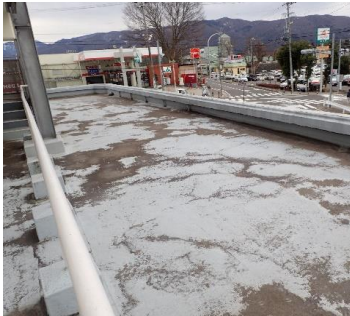
| 建物の現況 | |
|---|---|
| 1.防水シートの劣化 | 2.外壁の塗膜剥がれ |

| | 評価項目 | 劣化状況 | |
|---|---|---|---|
| 屋根 | 防水層・仕上げ材 | ・防水シートが劣化している | c |

劣化が進行している建物西側及び北側の外壁改修及び西側 1 階屋根防水シートの改修を実施します。

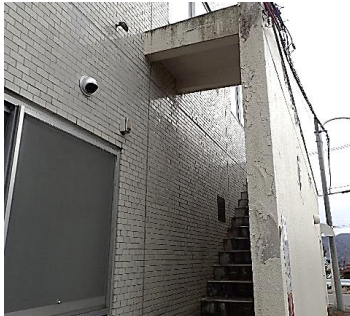
| | 評価項目 | 劣化状況 | |
|---|---|---|---|
| 外壁 | 壁面 | ・地階の宿直室の壁面にクラックあり<br>・204会議室の壁面塗膜に剥がれあり | c |

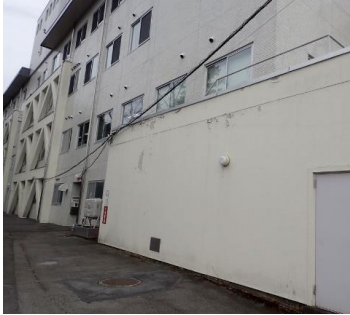
| 建物の現況 | |
|---|---|
| 3.外壁の塗膜剥がれ | 4.地下トイレ付近のクラック |

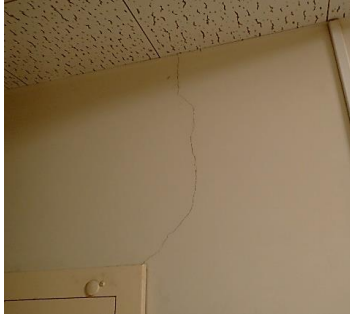
| | 評価項目 | 劣化状況 | |
|---|---|---|---|
| 内部 | 天井 | ・地階や1階等の壁面にクラック多数あり<br>・1階玄関床面タイルにクラックあり | d |

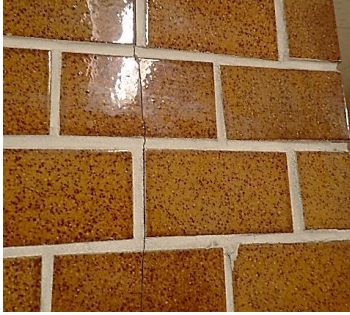
| 建物の現況 | |
|---|---|
| 5.地下のタイルのクラック | 6.地下の東倉庫のクラック |

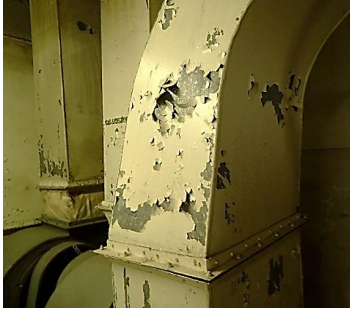
| 建物の現況 | |
|---|---|
| 9.機械室ダクトの塗膜剥がれ | 10.職員用玄関基礎のクラック |

| | 評価項目 | 劣化状況 | |
|---|---|---|---|
| 空調設備 | エアコン | ・地下機械室のダクトの塗膜剥がれあり | b |

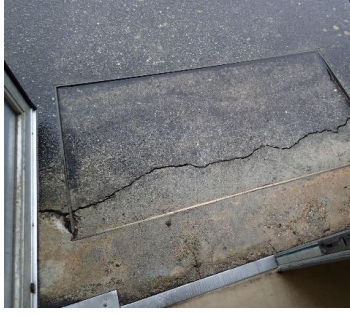
| | 評価項目 | 劣化状況 | |
|---|---|---|---|
| 外構 | 地盤 | ・職員用玄関基礎にクラックあり | c |

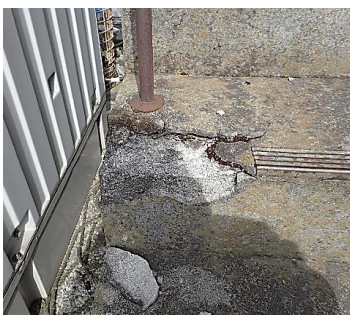
| | 評価項目 | 劣化状況 | |
|---|---|---|---|
| 外壁 | 壁面 | ・外階段の劣化が著しい<br>・外壁クラックあり<br>・2階底の壁面塗膜の剥がれあり | d |

| 建物の現況 | |
|---|---|
| 3.外階段の劣化の状況 | 4.外壁のクラック |

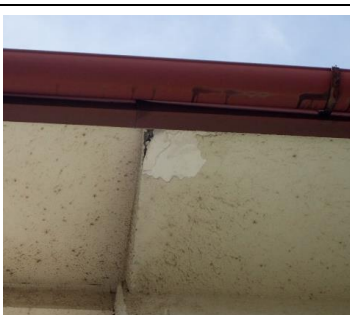
| 建物の現況 | |
|---|---|
| 5.庇の欠損 | 6.シャッターの様子 |

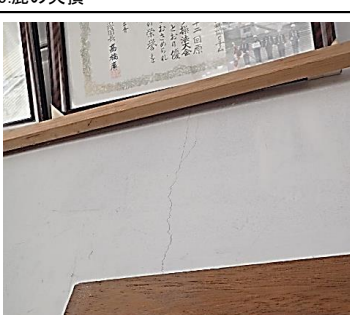
| | 評価項目 | 劣化状況 | |
|---|---|---|---|
| 内部 | 天井 | ・壁面クラックあり<br>・天井クラックあり | d |

| 建物の現況 | |
|---|---|
| 7.壁面のクラック | 8.天井のクラック |

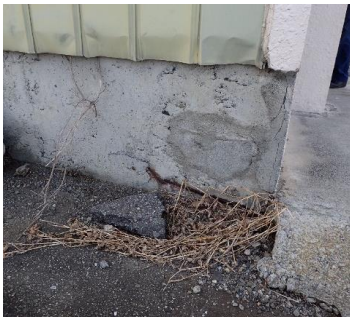
| 建物の現況 | |
|---|---|
| 5.建物基礎の爆裂 | 6.窓の木枠部分の劣化 |

| | 評価項目 | 劣化状況 | |
|---|---|---|---|
| | 目地 | ・基礎の爆裂あり | |

| <ul style="list-style-type: none"> <li>・旧耐震施設のため2024年度に建替を計画している。</li> <li>・必要な機能は全て備わっているため、新たな機能をつける予定はない。</li> </ul> | | | | | | | | | | | |

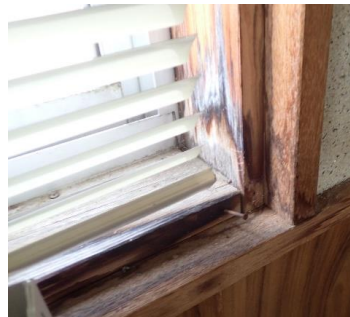
| | 評価項目 | 劣化状況 | |
|---|---|---|---|
| | サッシ | ・窓の木枠部分が劣化している | c |

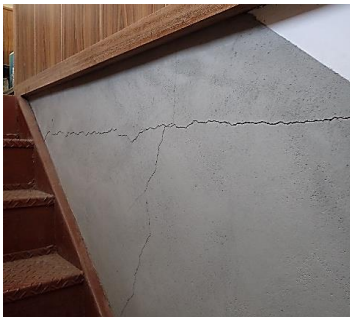
| 建物の現況 | |
|---|---|
| 7.壁面のクラック | 8.壁面のクラック |

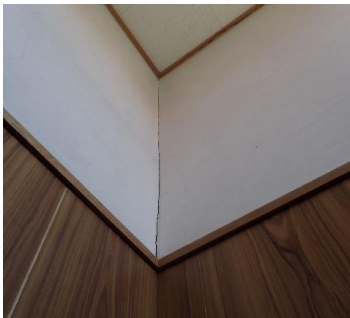
| 建物の現況 | |
|---|---|
| 9.壁面のクラック | 10.舗装材の様子 |

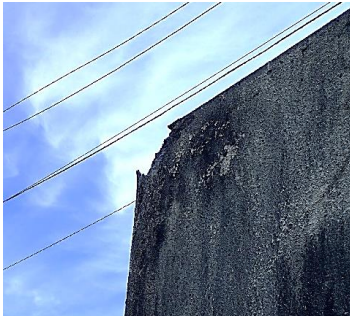
| | 評価項目 | 劣化状況 | |
|---|---|---|---|
| 屋根 | 防水層・仕上げ材 | ・端部コンクリートの脱落箇所あり | d |

| 建物の現況 | |
|---|---|
| 1.屋根の端部コンクリートの脱落 | 2.外壁のクラック |

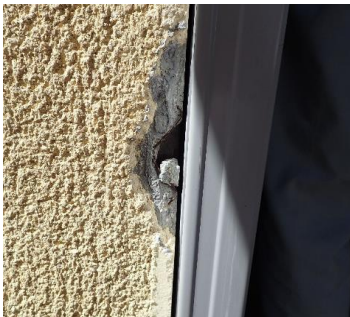
| 建物の現況 | |
|---|---|
| 5.外壁端部の欠損 | 6.外壁端部の欠損 |

| | 評価項目 | 劣化状況 | |
|---|---|---|---|
| 外壁 | 壁面 | ・外壁に錆が見られる<br>・外壁の凹みあり<br>・端部の欠損あり<br>・全体的に黒ずみが目立つ | d |

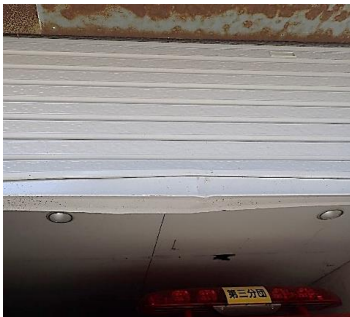
| 建物の現況 | |
|---|---|
| 7.シャッターの凹み | 8.階段壁面のクラック |

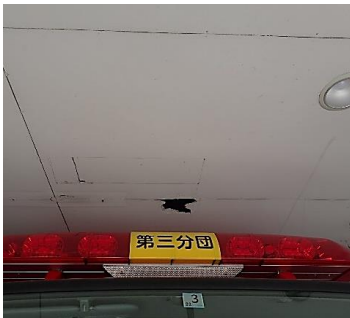
| 建物の現況 | |
|---|---|
| 9.車庫の天井の穴 | 10.外階段の脱落 |

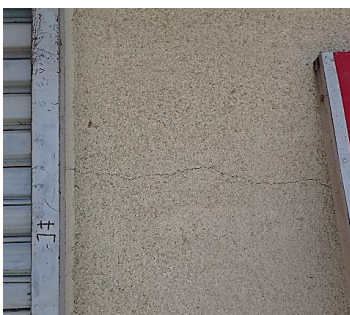
| 建物の現況 | |
|---|---|
| 3.外壁のクラック | 4.天井(庇)の雨漏り跡 |

| | 評価項目 | 劣化状況 | |
|---|---|---|---|
| 外壁 | 壁面 | ・クラックあり<br>・天井雨漏り跡あり<br>・全体的に黒ずみが目立つ | d |

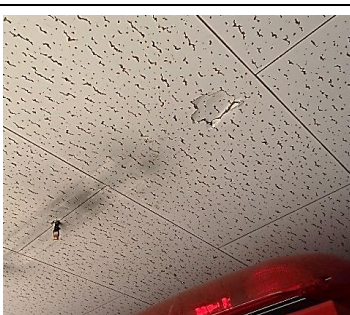
| 建物の現況 | |
|---|---|
| 5.車庫の天井の穴 | 6.2階天井の様子 |

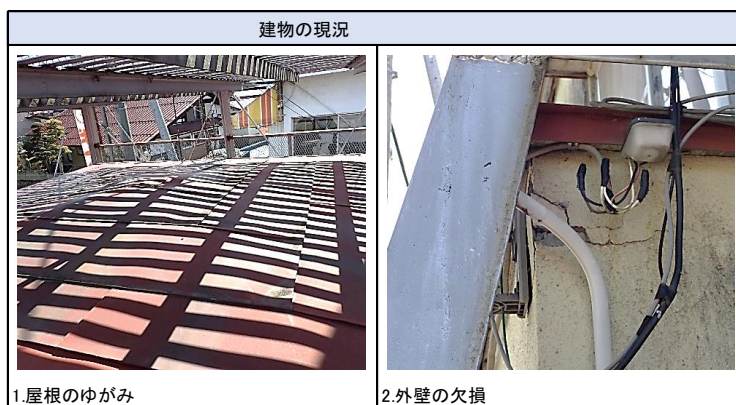
2.外壁の欠損

| | 評価項目 | 劣化状況 | |
|---|---|---|---|
| 外壁 | 壁面 | ・外壁欠損あり<br>・黒ずみあり<br>・クラックあり<br>・外階段錆あり<br>・底の天井板が剥がれている | d |

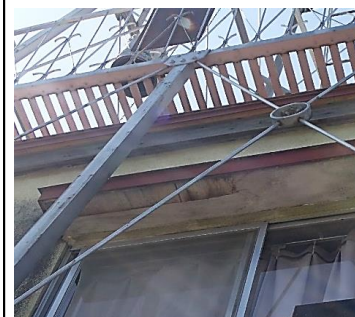
6.底の天井板の剥がれ

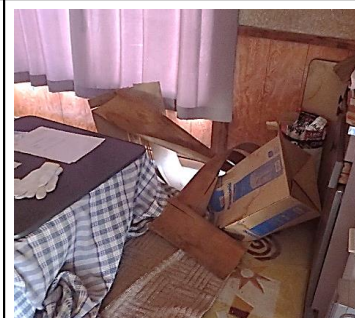
| | 評価項目 | 劣化状況 | |
|---|---|---|---|
| 内部 | 天井 | ・ベニヤの天井板が剥がれている<br>・雨漏りしている | d |

8.ベニヤの天井板の剥がれ

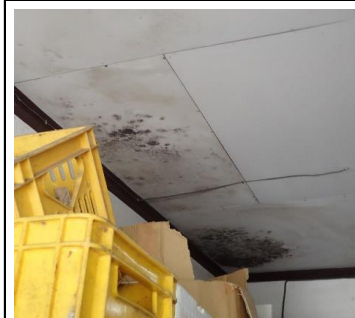
9.天井の雨漏り跡

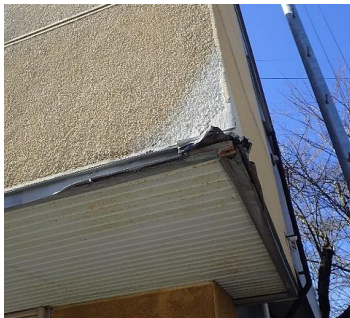
| 建物の現況 | |
|---|---|
| 1.屋根の様子 | 2.外壁端部の欠損 |

| | 評価項目 | 劣化状況 | |
|---|---|---|---|
| 外壁 | 壁面 | ・端部欠損あり<br>・基礎の欠損あり | d |

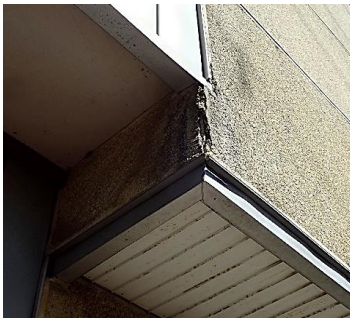
| 建物の現況 | |
|---|---|
| 3.外壁端部の欠損 | 4.外壁の様子 |

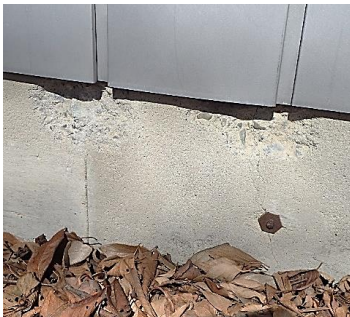
| 建物の現況 | |
|---|---|
| 5.建物基礎の欠損 | 6.シャッターのゆがみ |

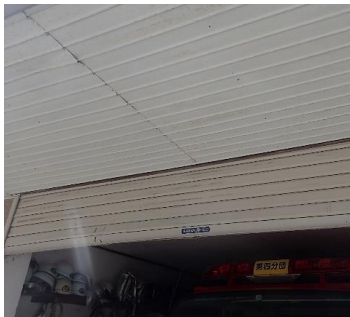
| | 評価項目 | 劣化状況 | |
|---|---|---|---|
| 開口部 | 基礎部分 | ・シャッターがゆがんでいる<br>・戸の基礎部分の欠損あり | c |

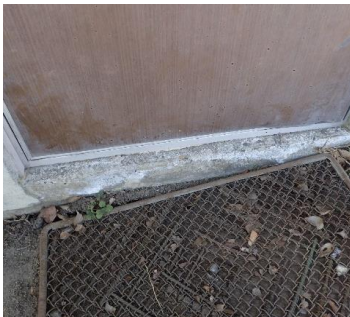
| 建物の現況 | |
|---|---|
| 7.戸の基礎部分の欠損 | 8.壁面のクラック |

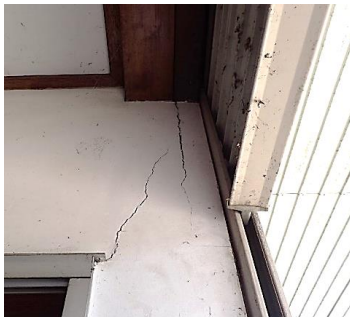
| | 評価項目 | 劣化状況 | |
|---|---|---|---|
| 内部 | 天井 | ・大きなクラックあり<br>・雨漏り跡あり | d |

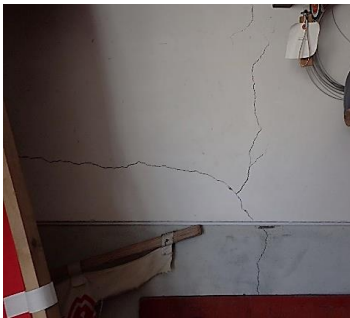
| 建物の現況 | |
|---|---|
| 9.壁面のクラック | 10.天井付近壁面の雨漏り跡 |

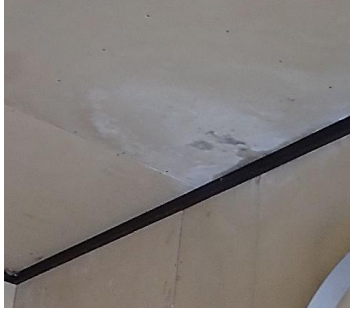
| 建物の現況 | |
|---|---|
| 9.天井の様子 | 10.天井の漏水痕 |

| | 評価項目 | 劣化状況 | |
|---|---|---|---|
| 内部 | 天井 | ・天井の漏水痕 | c |
