第 4 章 学校教育系施設

4. 施設カルテ

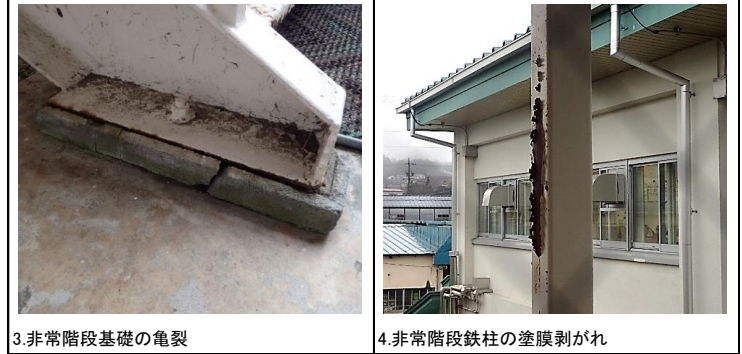
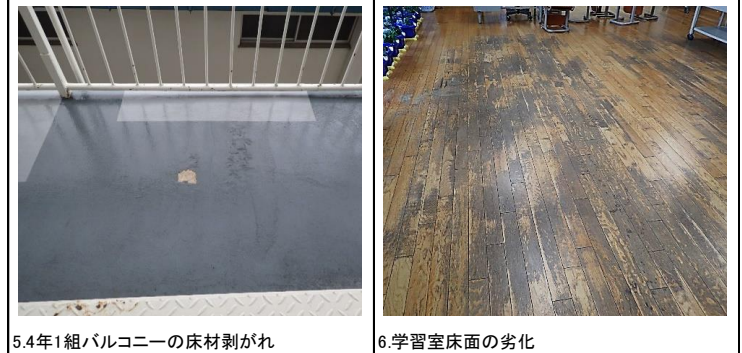
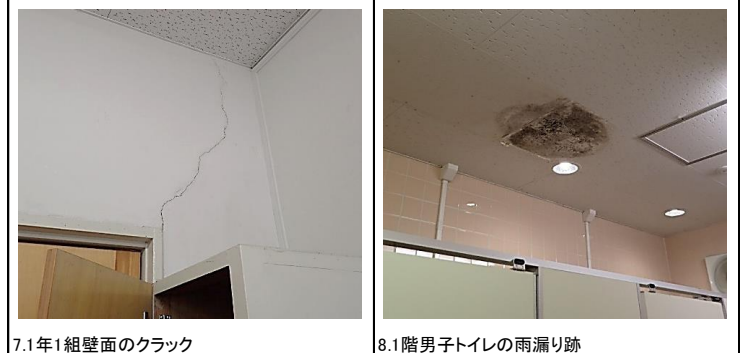
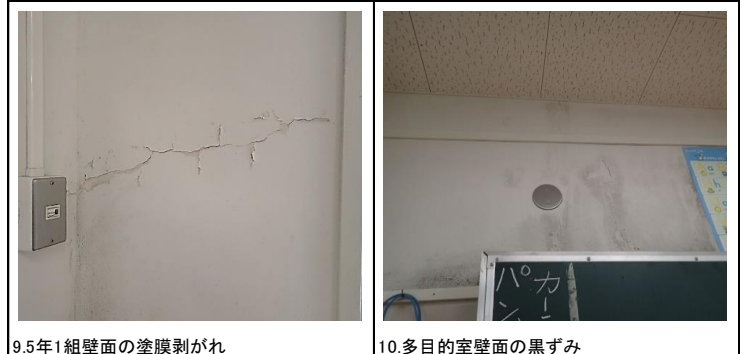
評価項目	劣化状況		
屋根	防水層・仕上げ材 目地 パラペット ドレーン	・玄関部付近の屋根が劣化している	b	
	外壁 柱・庇・外階段 手摺 目地	・非常階段の基礎に亀裂あり、鉄柱の塗膜剥がれあり ・普通教室4-1のバルコニーの床材の剥がれあり ・普通教室5-2のバルコニーに水がたまりと教室に浸水する	d	
		基礎部分		b
開口部	サッシ 戸	・基礎部分亀裂あり	b	
	内部 天井 壁面 床 開口部	・複数箇所、壁面のクラックや塗膜の剥がれあり ・多目的室壁面の黒ずみあり ・1階男子トイレの天井雨漏り跡あり ・床面が劣化している教室あり	c	
電気設備 受変電設備 分電盤・制御盤 非常用照明 照明器具		・概ね良好	a	
		給水設備 受水槽 高架水槽 配管 給水栓	・概ね良好	a
	排水設備 配管 浄化槽 外部ドレーン・樹 衛生設備		・雨水排水用の水路や配管が劣化し詰まりやすい	b
			空調設備 エアコン 排煙設備 換気扇	・概ね良好
防災設備等 昇降機 自火報 自家発電設備	・概ね良好	a		
	外構 地盤 エントランス	(全棟共通) ・昇降口の舗装の傷みがある ・屋外のトイレ付近の階段が劣化している ・職員玄関前の舗装の傷みがある ・職員玄関前の階段タイルが破損している		c
		現況劣化度		40
現況劣化区分			B

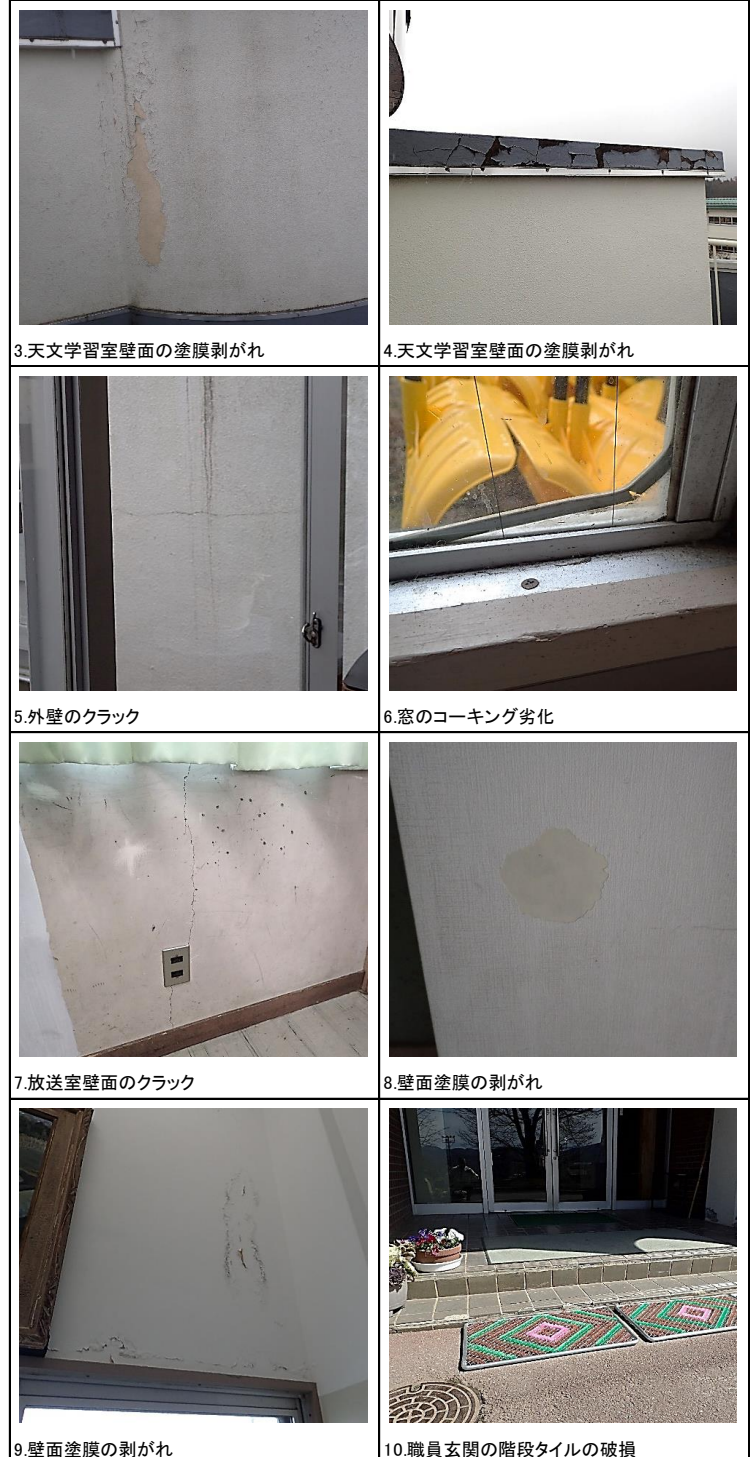
評価項目	劣化状況	
屋根	防水層・仕上げ材	・渡り廊下の屋根が劣化している	b
	目地 パラペット ドレーン		
外壁	壁面	・事務所廊下付近の壁面にクラックあり ・図書室の壁面にクラックや壁面塗膜の剥がれあり ・天文学習室の壁面に剥がれあり	b
	柱・庇・外階段 手摺 目地		
開口部	基礎部分	・会議室外の廊下の窓のコーキングが劣化している	b
	サッシ 戸		
内部	天井	・会議室外の廊下と図書室で雨漏りしたことがある ・放送室内の壁面にクラックあり ・放送室通路壁面剥がれあり	c
	壁面 床 開口部		
電気設備	受変電設備	・概ね良好	a
	分電盤・制御盤 非常用照明 照明器具		
給水設備	受水槽	・概ね良好	a
	高架水槽 配管 給水栓		
排水設備	配管	・雨水排水用の水路や配管が劣化し詰まりやすい	b
	浄化槽 外部ドレーン・桝 衛生設備		
空調設備	エアコン	・概ね良好	a
	排煙設備 換気扇		
防災設備等	昇降機	・概ね良好	a
	自火報 自家発電設備		
外構	地盤	<small>(全棟共通)</small> ・昇降口の舗装の傷みがある ・屋外のトイレ付近の階段が劣化している ・職員玄関前の舗装の傷みがある ・職員玄関前の階段タイルが破損している	c
	エントランス		
現況劣化度			36
現況劣化区分			B

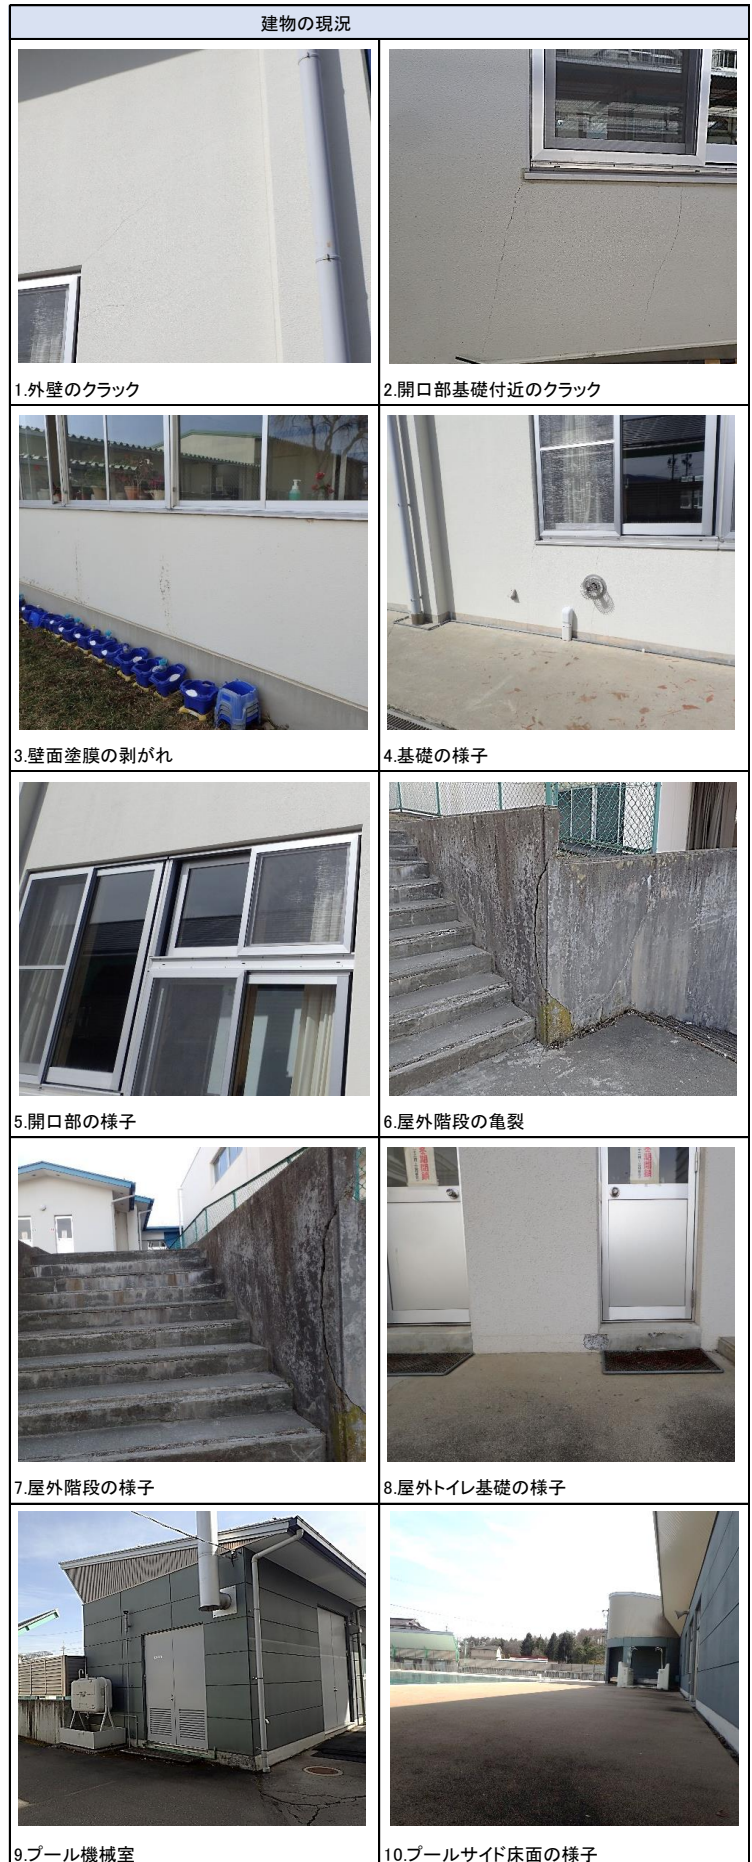
評価項目	劣化状況	
屋根	防水層・仕上げ材	・屋上全体に塗装の剥離が見られる	b
	目地 パラペット ドレーン		
外壁	壁面	・外壁にクラックあり	b
	柱・庇・外階段 手摺 目地		
開口部	基礎部分	・開口部の壁面塗膜の剥がれあり ・開口部基礎付近のクラックあり	b
	サッシ 戸		
内部	天井	・概ね良好	a
	壁面 床 開口部		
電気設備	受変電設備	・概ね良好	a
	分電盤・制御盤 非常用照明 照明器具		
給水設備	受水槽	・概ね良好	a
	高架水槽 配管 給水栓		
排水設備	配管	・概ね良好	a
	浄化槽 外部ドレーン・桝 衛生設備		
空調設備	エアコン	・概ね良好	a
	排煙設備 換気扇		
防災設備等	昇降機	・概ね良好	a
	自火報 自家発電設備		
外構	地盤	(全棟共通) ・昇降口の舗装の傷みがある ・屋外のトイレ付近の階段が劣化している ・職員玄関前の舗装の傷みがある ・職員玄関前の階段タイルが破損している	c
	エントランス		
現況劣化度			30
現況劣化区分			A

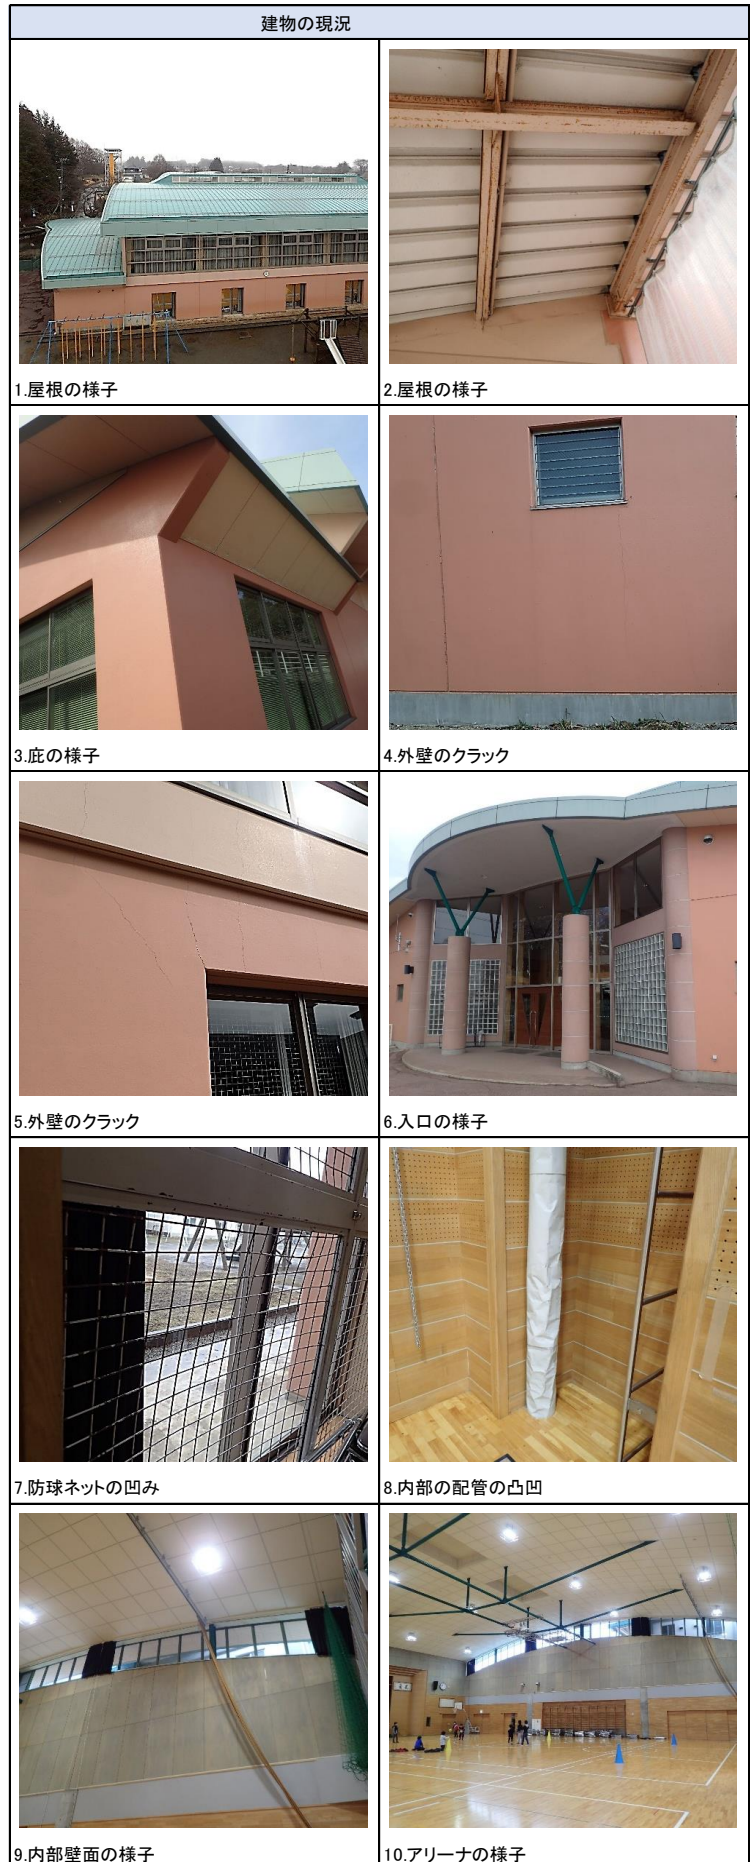
評価項目	劣化状況	
屋根	防水層・仕上げ材	・仕上げ材のくすみが見られる	b
	目地		
	パラペット		
	ドレーン		
外壁	壁面	・外壁にクラックあり	b
	柱・庇・外階段		
	手摺		
	目地		
開口部	基礎部分	・防球ネット凹みあり	b
	サッシ		
	戸		
内部	天井	・内部の配管が凸凹になっている	b
	壁面		
	床		
	開口部		
電気設備	受変電設備	・概ね良好	a
	分電盤・制御盤		
	非常用照明		
	照明器具		
給水設備	受水槽	・概ね良好	a
	高架水槽		
	配管		
	給水栓		
排水設備	配管	・雨水配管用の水路や配管が劣化し、詰まりやすい	b
	浄化槽		
	外部ドレーン・樹		
	衛生設備		
空調設備	エアコン	・概ね良好	a
	排煙設備		
	換気扇		
防災設備等	昇降機	・概ね良好	a
	自火報		
	自家発電設備		
外構	地盤	(全棟共通) ・昇降口の舗装の傷みがある ・屋外のトイレ付近の階段が劣化している ・職員玄関前の舗装の傷みがある ・職員玄関前の階段タイルが破損している	c
	エントランス		
現況劣化度			34
現況劣化区分			A

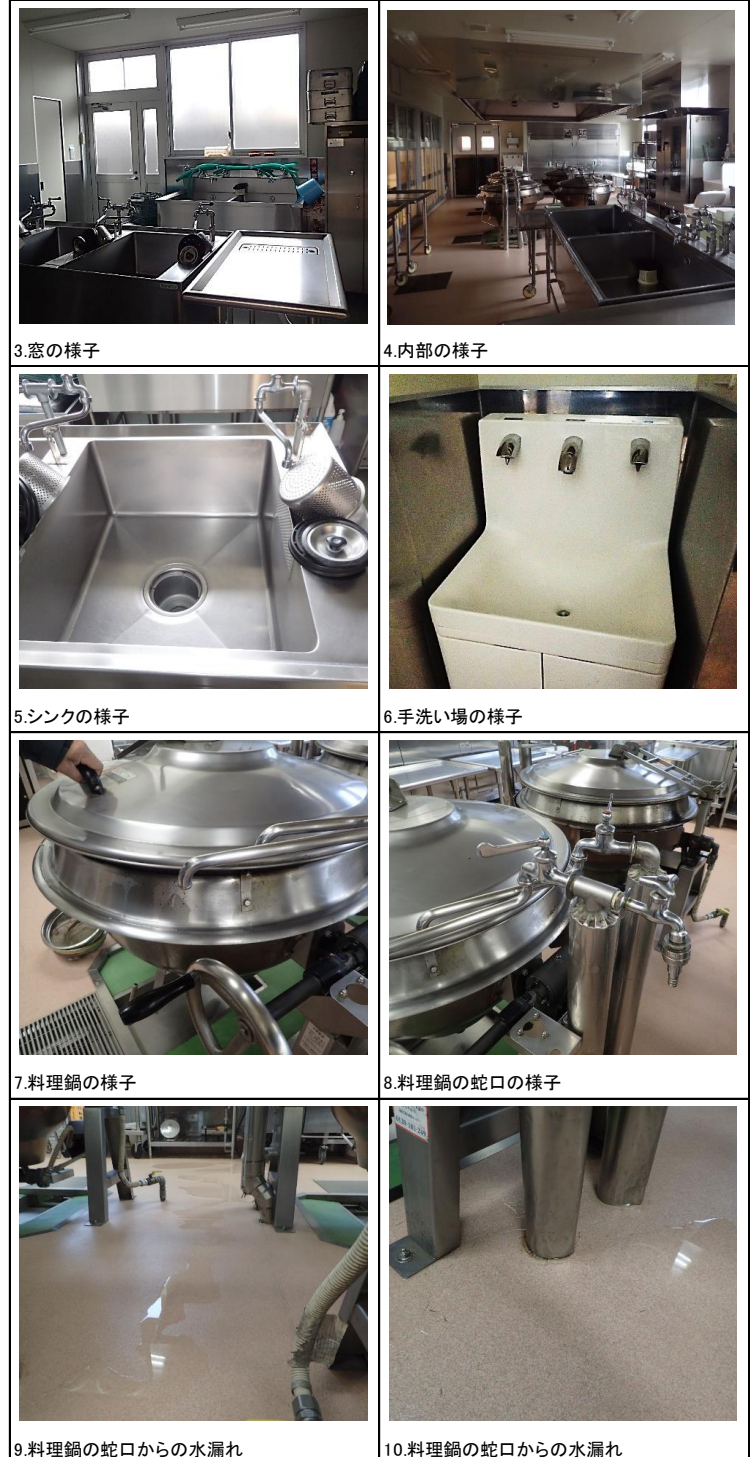
評価項目	劣化状況		
屋根	防水層・仕上げ材	・概ね良好	a	
	目地 パラペット ドレーン			
外壁	壁面		・壁面にひび割れ、欠損(剥離)が見られる	b
	柱・庇・外階段 手摺 目地			
開口部	基礎部分	・概ね良好		a
	サッシ 戸			
内部	天井		・概ね良好	a
	壁面			
	床			
	開口部			
電気設備	受変電設備	・概ね良好	a	
	分電盤・制御盤			
	非常用照明			
	照明器具			
給水設備	受水槽	【調理室】 ・水道から水が出ない ・料理鍋の水道から水漏れ(石鹸、消毒液が出ない) 【下処理室】 ・水が詰まる	c	
	高架水槽			
	配管			
	給水栓			
排水設備	配管	・雨水配管用の水路や配管が劣化し、詰まりやすい	b	
	浄化槽			
	外部ドレーン・桝			
	衛生設備			
空調設備	エアコン	・概ね良好	a	
	排煙設備			
	換気扇			
防災設備等	昇降機	・概ね良好	a	
	自火報			
	自家発電設備			
外構	地盤	(全棟共通) ・昇降口の舗装の傷みがある ・屋外のトイレ付近の階段が劣化している ・職員玄関前の舗装の傷みがある ・職員玄関前の階段タイルが破損している	c	
	エントランス			
現況劣化度			32	
現況劣化区分			A

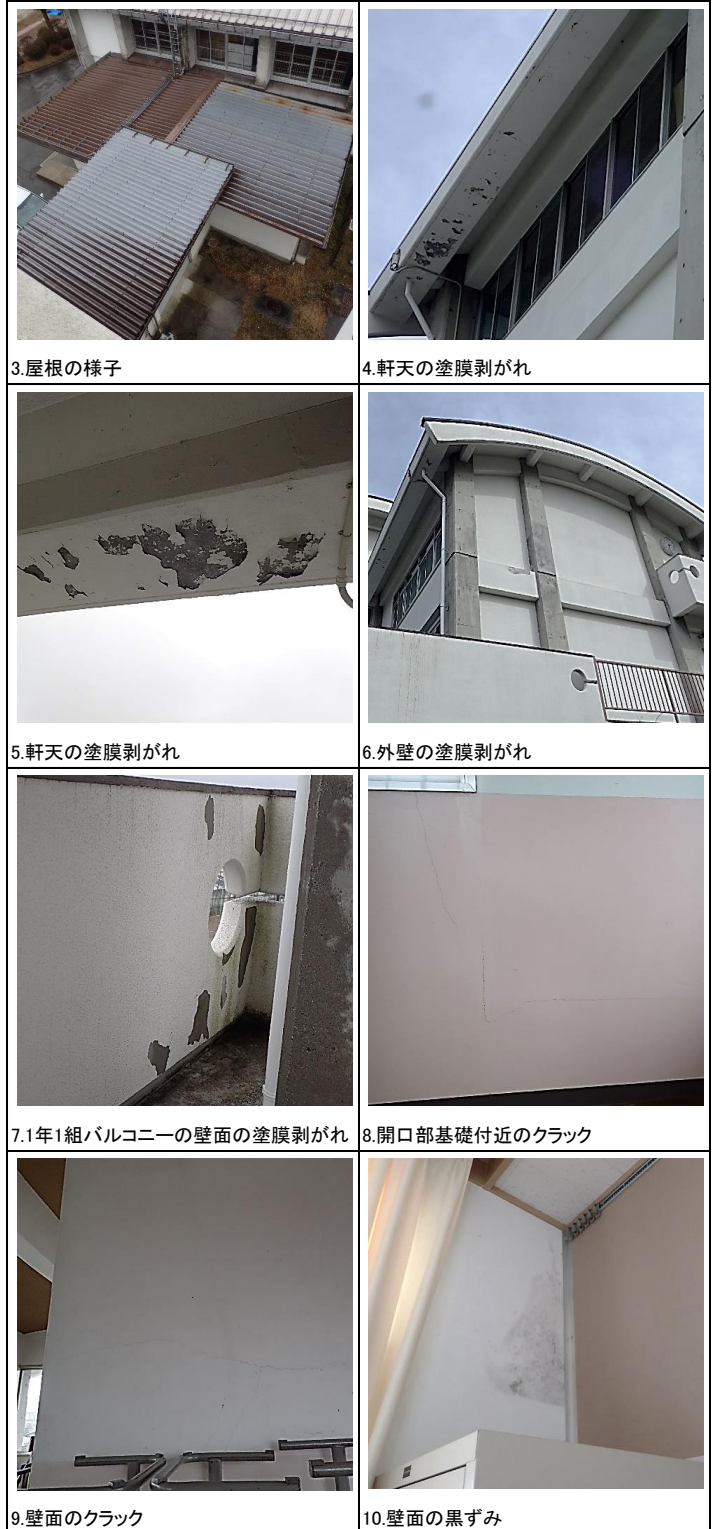
評価項目	劣化状況	
屋根	防水層・仕上げ材 目地 パラペット ドレーン	・図書室屋根の防水シートが劣化している ・屋根のパラペット部分にクラックあり	b
	外壁 柱・庇・外階段 手摺 目地	・軒天の塗膜剥がれあり ・普通教室1-1のバルコニーの壁面剥がれあり ・複数箇所壁面の塗膜に剥がれあり ・非常階段の鉄柱等に塗膜剥がれあり	c
開口部	基礎部分 サッシ 戸	・基礎付近にクラックあり	b
	内部 天井 壁面 床 開口部	・普通教室1-1の黒板下に水漏れあり ・普通教室3-1の壁面の塗膜剥がれあり	b
電気設備	受変電設備 分電盤・制御盤 非常用照明 照明器具	・概ね良好	a
給水設備	受水槽 高架水槽 配管 給水栓	・概ね良好	a
	排水設備	配管 浄化槽 外部ドレーン・樹 衛生設備	・概ね良好
空調設備	エアコン 排煙設備 換気扇	・概ね良好	a
防災設備等	昇降機 自火報 自家発電設備	・概ね良好	a
外構	地盤 エントランス	(全棟共通) ・体育館への通路や特別教室棟への通路基礎等にクラックあり ・管理棟の玄関部の舗装材にクラックあり、基礎のコンクリート部分が欠損している	b
	現況劣化度		32
現況劣化区分			A

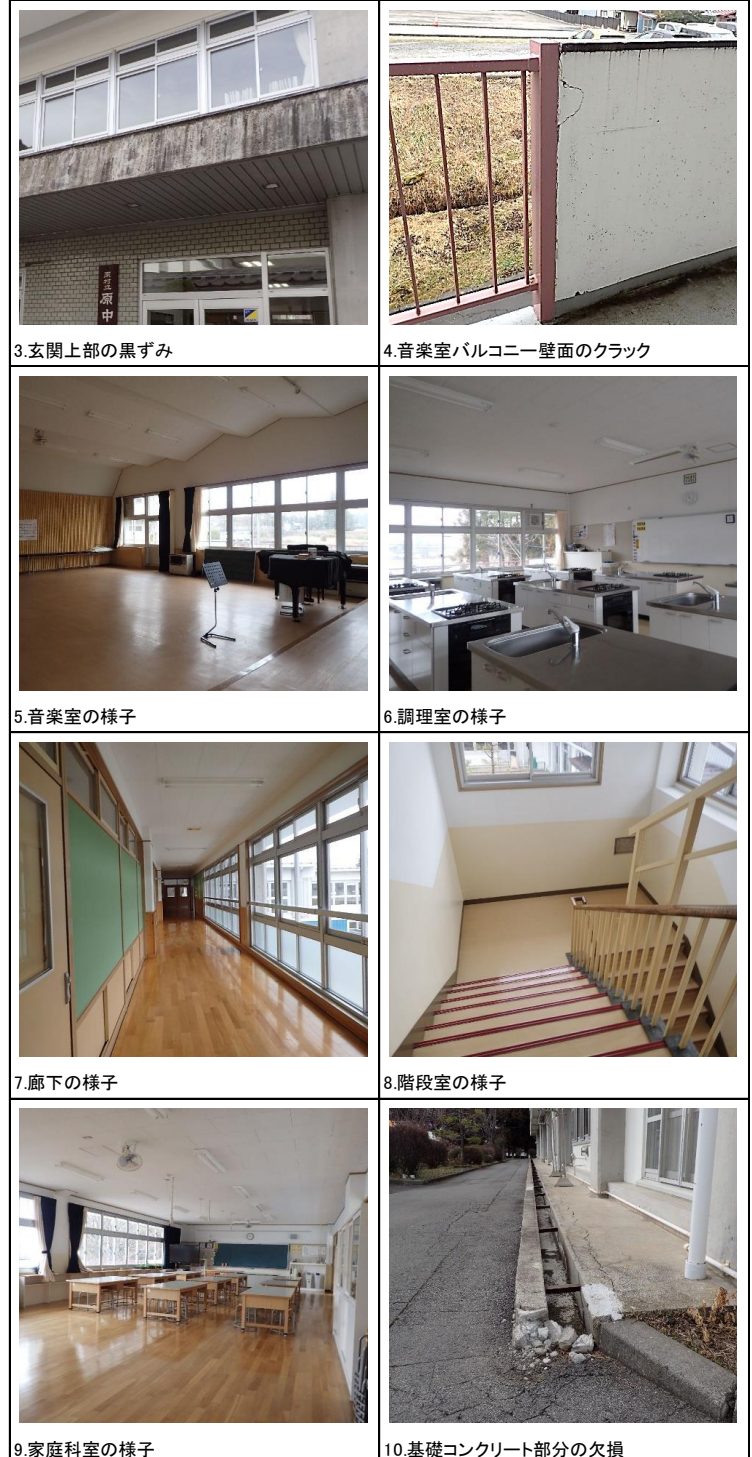
評価項目	劣化状況	
屋根	防水層・仕上げ材	・玄関部分上部の黒ずみあり	b
	目地 パラペット ドレーン		
外壁	壁面	・音楽室のバルコニー壁面にクラックあり	b
	柱・庇・外階段 手摺 目地		
開口部	基礎部分	・概ね良好	a
	サッシ 戸		
内部	天井	・概ね良好	a
	壁面		
	床		
	開口部		
電気設備	受変電設備	・概ね良好	a
	分電盤・制御盤		
	非常用照明		
	照明器具		
給水設備	受水槽	・概ね良好	a
	高架水槽		
	配管		
	給水栓		
排水設備	配管	・概ね良好	a
	浄化槽		
	外部ドレーン・樹		
	衛生設備		
空調設備	エアコン	・概ね良好	a
	排煙設備		
	換気扇		
防災設備等	昇降機	・概ね良好	a
	自火報		
	自家発電設備		
外構	地盤	(全棟共通) ・体育館への通路や特別教室棟への通路 基礎等にクラックあり ・管理棟の玄関部の舗装材にクラックあり、 基礎のコンクリート部分が欠損している	b
	エントランス		
現況劣化度			26
現況劣化区分			A

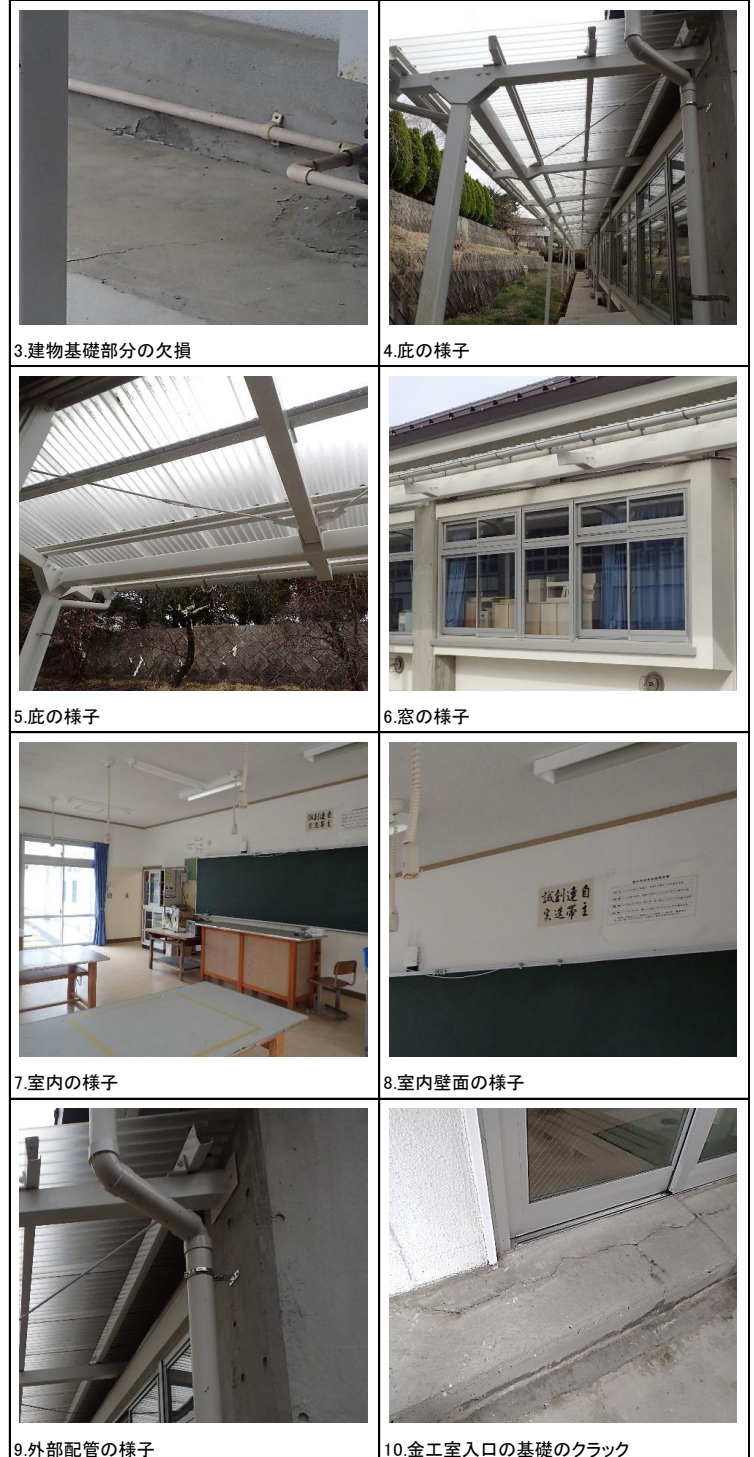
評価項目	劣化状況	
屋根	防水層・仕上げ材	・概ね良好	a
	目地 パラペット ドレーン		
外壁	壁面	・建物基礎部分の一部に欠損が見られる	c
	柱・庇・外階段 手摺 目地		
開口部	基礎部分	・概ね良好	a
	サッシ 戸		
内部	天井	・概ね良好	a
	壁面 床 開口部		
電気設備	受変電設備	・概ね良好	a
	分電盤・制御盤 非常用照明 照明器具		
給水設備	受水槽	・概ね良好	a
	高架水槽 配管 給水栓		
排水設備	配管	・概ね良好	a
	浄化槽 外部ドレーン・樹 衛生設備		
空調設備	エアコン	・概ね良好	a
	排煙設備 換気扇		
防災設備等	昇降機	・概ね良好	a
	自火報 自家発電設備		
外構	地盤	(全棟共通) ・体育館への通路や特別教室棟への通路基礎等にクラックあり ・管理棟の玄関部の舗装材にクラックあり、基礎のコンクリート部分が欠損している	b
	エントランス		
現況劣化度			26
現況劣化区分			A

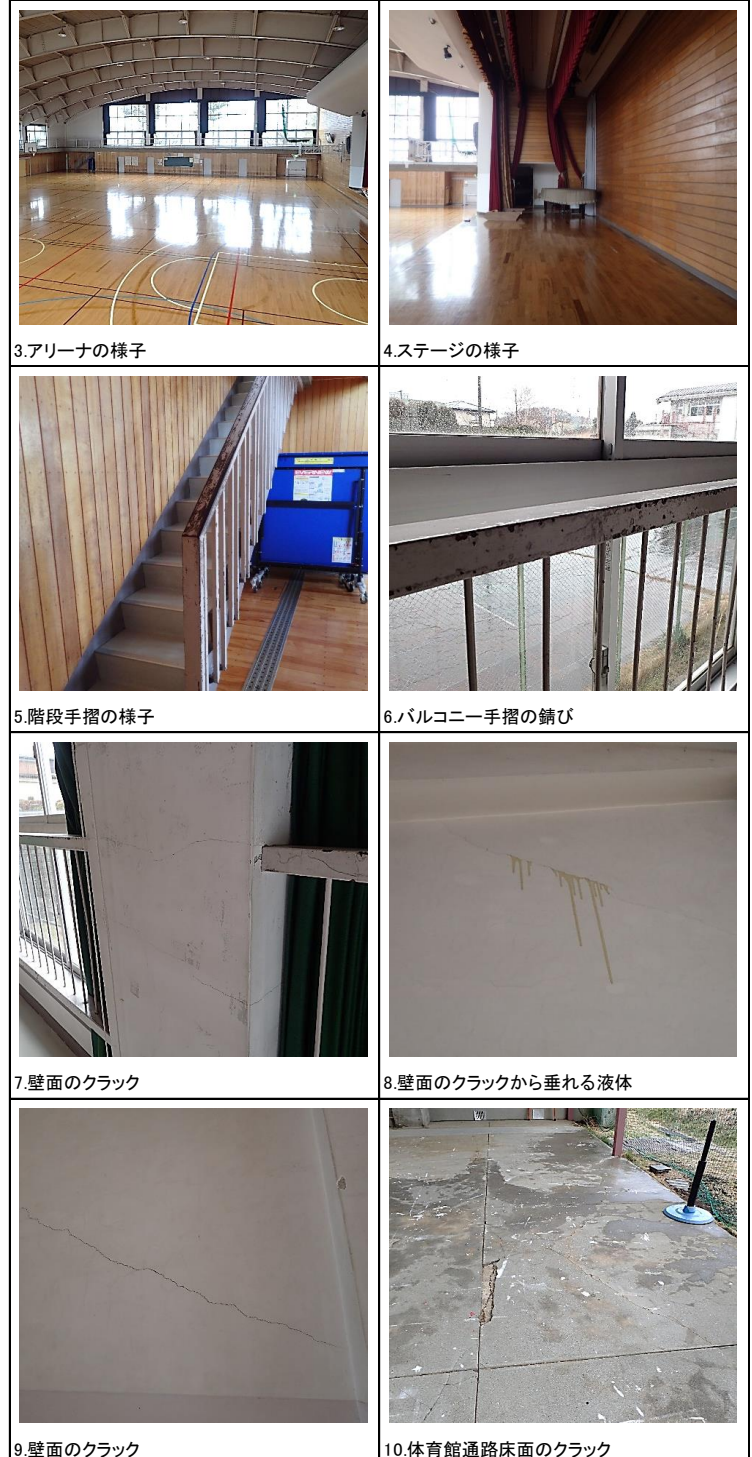
評価項目	劣化状況	
屋根	防水層・仕上げ材	・概ね良好	a
	目地 パラペット ドレーン		
外壁	壁面	・概ね良好	a
	柱・庇・外階段 手摺 目地		
開口部	基礎部分	・概ね良好	a
	サッシ 戸		
内部	天井	・バルコニーの手摺に錆びあり ・壁面に多数のクラックあり	c
	壁面 床 開口部		
電気設備	受変電設備	・概ね良好	a
	分電盤・制御盤 非常用照明 照明器具		
給水設備	受水槽	・概ね良好	a
	高架水槽 配管 給水栓		
排水設備	配管	・概ね良好	a
	浄化槽 外部ドレーン・桝 衛生設備		
空調設備	エアコン	・概ね良好	a
	排煙設備 換気扇		
防災設備等	昇降機	・概ね良好	a
	自火報 自家発電設備		
外構	地盤	(全棟共通) ・体育館への通路や特別教室棟への通路 基礎等にクラックあり ・管理棟の玄関部の舗装材にクラックあり、 基礎のコンクリート部分が欠損している	b
	エントランス		
現況劣化度			26
現況劣化区分			A

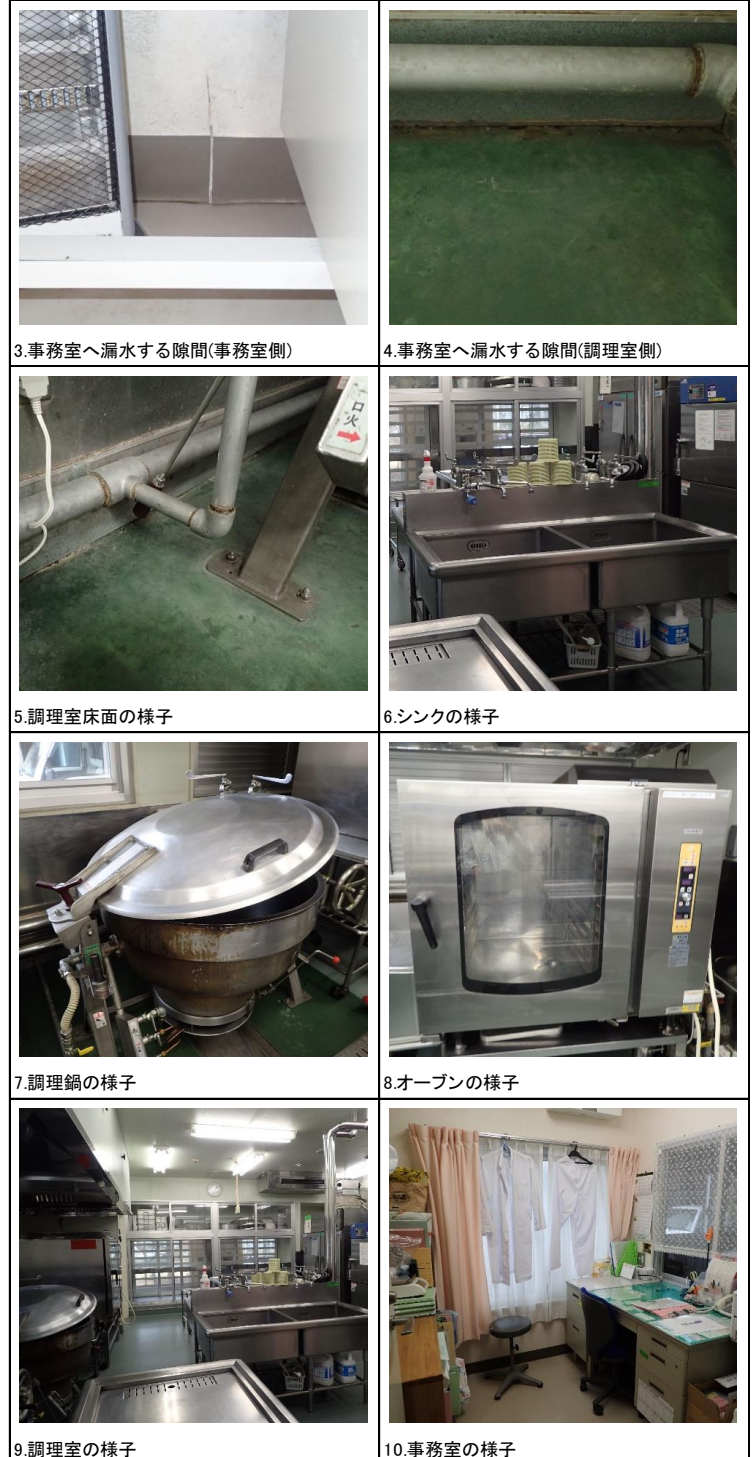
評価項目	劣化状況	
屋根	防水層・仕上げ材	・概ね良好	a
	目地 パラペット ドレーン		
外壁	壁面	・壁面にひび割れ、欠損(剥離)が見られる	b
	柱・庇・外階段 手摺 目地		
開口部	基礎部分	・概ね良好	a
	サッシ 戸		
内部	天井	・調理室から事務室へ漏水あり	d
	壁面		
	床		
	開口部		
電気設備	受変電設備	・概ね良好	a
	分電盤・制御盤		
	非常用照明		
	照明器具		
給水設備	受水槽	・概ね良好	a
	高架水槽		
	配管		
	給水栓		
排水設備	配管	・概ね良好	a
	浄化槽		
	外部ドレーン・桝		
	衛生設備		
空調設備	エアコン	・概ね良好	a
	排煙設備		
	換気扇		
防災設備等	昇降機	・概ね良好	a
	自火報		
	自家発電設備		
外構	地盤	(全棟共通) ・体育館への通路や特別教室棟への通路基礎等にクラックあり ・管理棟の玄関部の舗装材にクラックあり、基礎のコンクリート部分が欠損している	b
	エントランス		
現況劣化度			30
現況劣化区分			A
