第3章 スポーツ・レクリエーション系施設

4. 施設カルテ

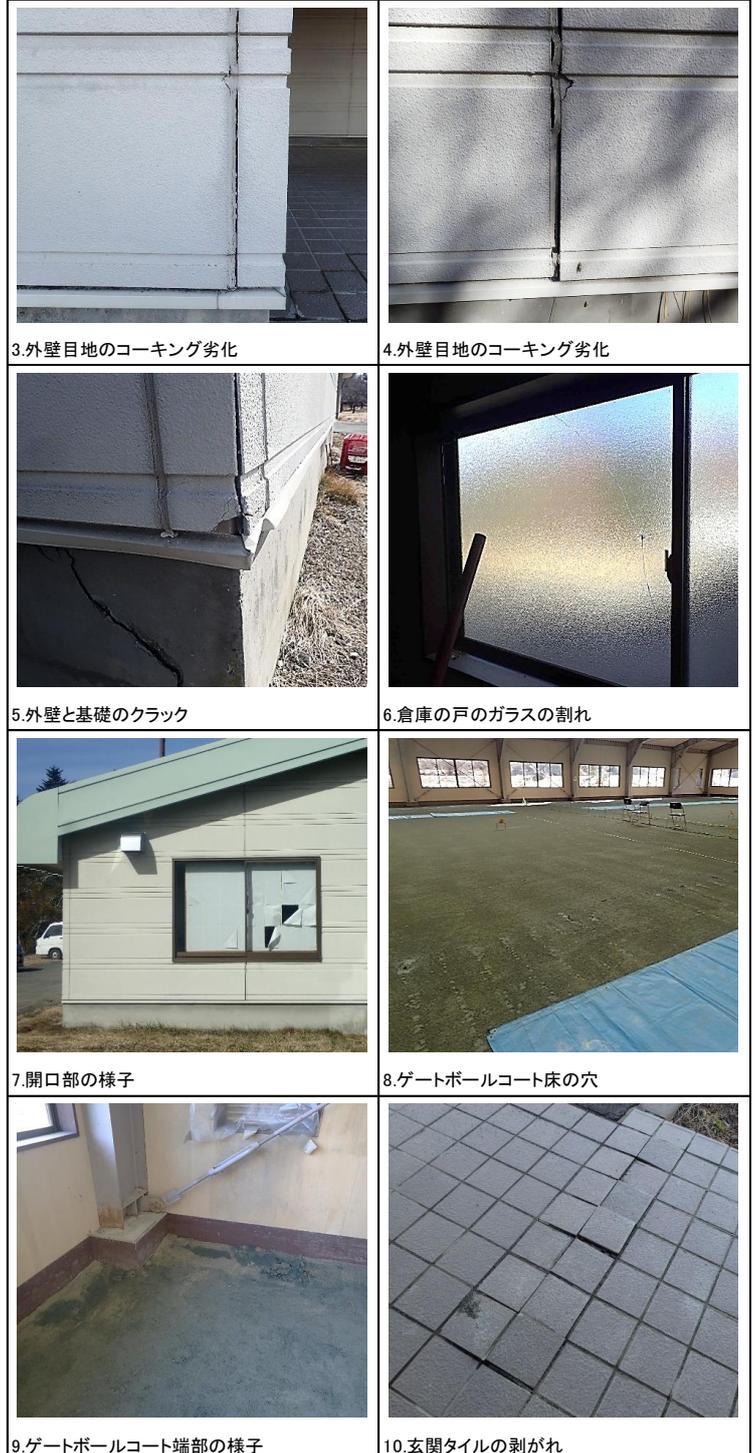
評価項目	劣化状況	
屋根	防水層・仕上げ材	・天井タキロン部分から雨漏りあり	d
	目地		
	パラペット ドレーン		
外壁	壁面	・外壁の目地のコーキングが劣化している	b
	柱・庇・外階段		
	手摺 目地		
開口部	基礎部分	・倉庫の戸のガラスが割れている	d
	サッシ		
	戸		
内部	天井	・倉庫の窓ガラスが破損している ・屋内ゲートボールコート上部の鉄骨から水が垂れ、床面に穴が開いている	d
	壁面		
	床		
	開口部		
電気設備	受変電設備	・概ね良好	a
	分電盤・制御盤		
	非常用照明		
	照明器具		
給水設備	受水槽	・概ね良好	a
	高架水槽		
	配管		
	給水栓		
排水設備	配管	・概ね良好	a
	浄化槽		
	外部ドレーン・桝		
	衛生設備		
空調設備	エアコン	-	-
	排煙設備		
	換気扇		
防災設備等	昇降機	-	-
	自火報		
	自家発電設備		
外構	地盤	・玄関タイルの剥がれあり	c
	エントランス		
現況劣化度			50
現況劣化区分			C

建設後30年を迎える2024年度を目途に、計画改修（外壁・屋根改修）を実施します。

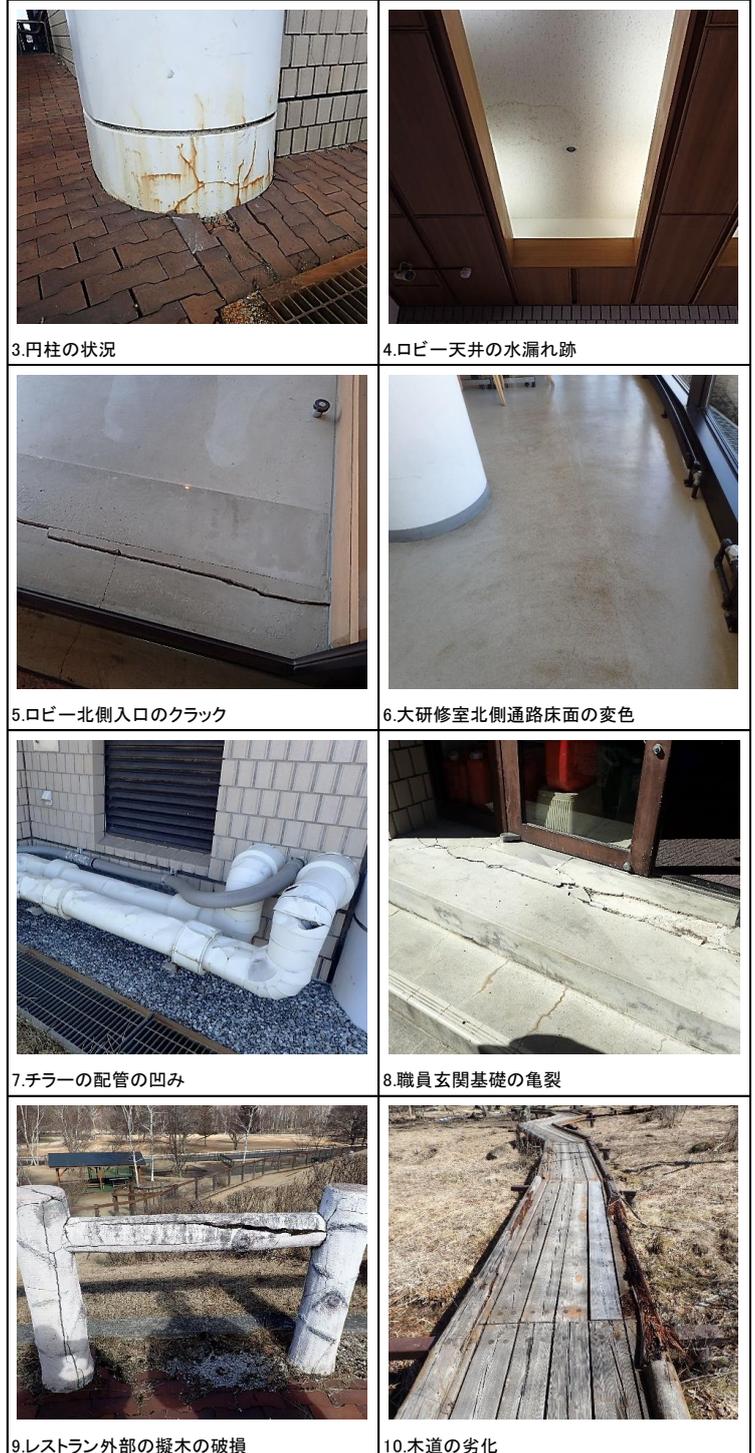
評価項目	劣化状況	
屋根	防水層・仕上げ材	・機械室の屋根の煙突に錆あり	c
	目地 パラペット ドレーン		
外壁	壁面	・外壁のタイルにクラックあり ・庇の塗膜が剥がれている ・全体的にクラック、エフロレッセンスが目立つ	c
	柱・庇・外階段 手摺 目地		
開口部	基礎部分	・概ね良好	a
	サッシ 戸		
内部	天井	・ロビー天井に水漏れ跡、北側入口クラックあり ・大研修室北側通路床面が変色している	d
	壁面 床 開口部		
電気設備	受変電設備	・電気設備の交換を推奨されている ・電源ケーブル劣化していたため、12月に交換している	b
	分電盤・制御盤 非常用照明 照明器具		
給水設備	受水槽	・機械室の給湯設備が不良	c
	高架水槽 配管 給水栓		
排水設備	配管	・概ね良好	a
	浄化槽 外部ドレーン・桝 衛生設備		
空調設備	エアコン	・レストランのヒーターが壊れている ・チラーの配管に凹みあり	d
	排煙設備 換気扇		
防災設備等	昇降機	・概ね良好	a
	自火報 自家発電設備		
外構	地盤	・レストラン外部の擬木が破損している ・遊歩道の木道が劣化している ・職員玄関基礎に大きな亀裂あり	d
	エントランス		
現況劣化度			52
現況劣化区分			C

劣化が著しい屋外施設（パーゴラ、側溝など）について改修を行います。また、経年劣化により更新が必要となっている空調設備や電気設備について機器の更新を行います。また、プラネタリウムユニットの更新を実施します。

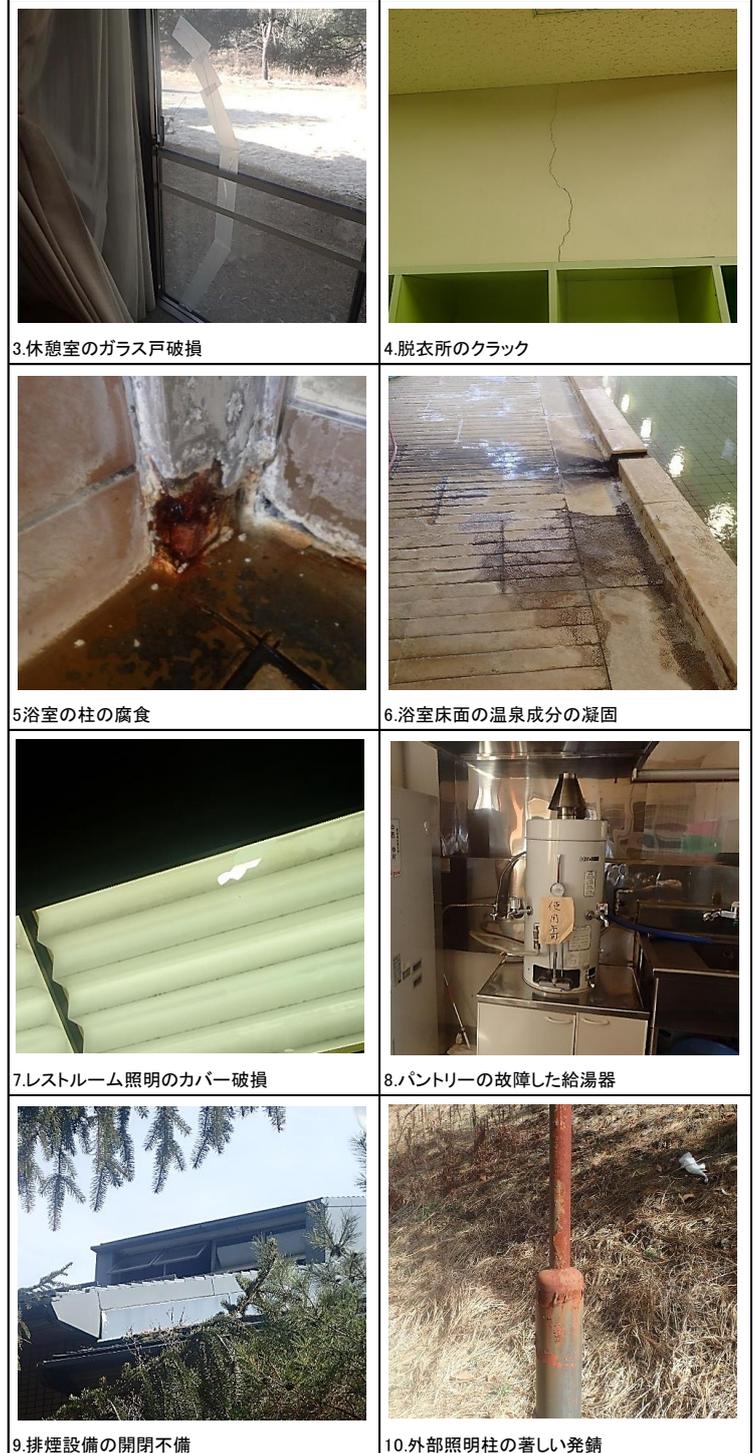
評価項目	劣化状況	
屋根	防水層・仕上げ材	・仕上げ材のサビあり	c
	目地 パラペット ドレーン		
外壁	壁面	・タイルの剥がれ、浮きあり ・クラックあり	d
	柱・庇・外階段 手摺 目地		
開口部	基礎部分	・サッシのガラスが破損している ・給湯室の取手が取れている ・網戸が破れている	d
	サッシ 戸		
内部	天井	・脱衣所に大きなクラックあり ・パントリー天井に大きな漏水痕あり ・浴室の柱腐食、床に温泉成分が凝固している	d
	壁面		
	床		
	開口部		
電気設備	受変電設備	・照明器具が付かない箇所あり、照明器具のカバーが破れている	d
	分電盤・制御盤		
	非常用照明		
	照明器具		
給水設備	受水槽	・そば処の設備が故障している ・パントリーの給湯器が故障している	c
	高架水槽		
	配管		
	給水栓		
排水設備	配管	・男子便所の排水が流れにくくなっている ・浴室の排水が逆流した	d
	浄化槽		
	外部ドレーン・樹		
	衛生設備		
空調設備	エアコン	・排煙設備の開閉不備 ・脱衣所の換気扇故障 ・床暖房が8割故障	d
	排煙設備		
	換気扇		
防災設備等	昇降機	・概ね良好	a
	自火報		
	自家発電設備		
外構	地盤	・外部照明の柱が著しく発錆している ・露天風呂へ蛇が侵入したことがある	d
	エントランス		
現況劣化度			70
現況劣化区分			D

2022年度に施設の調査及び長寿命化計画を策定し、計画的な修繕補修を実施します。
