第 2 章 社会教育系施設

(2) 劣化状況

4. 施設カルテ

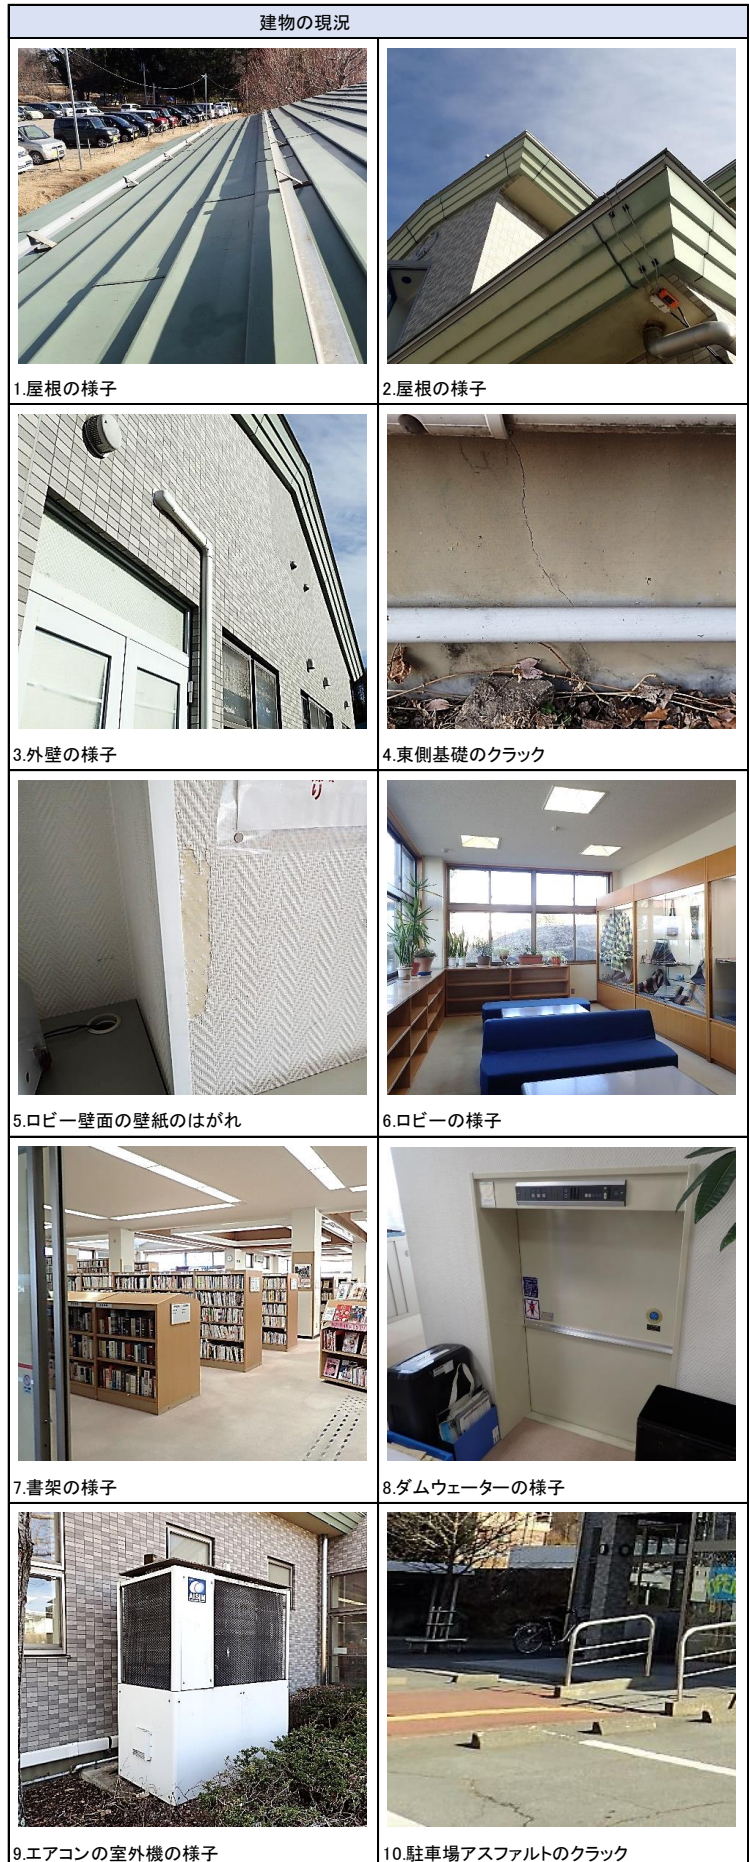
評価項目	劣化状況	
屋根	防水層・仕上げ材	・屋根材くすんでいる	b
	目地		
	パラペット ドレーン		
外壁	壁面	・基礎クラックあり	b
	柱・庇・外階段		
	手摺 目地		
開口部	基礎部分	・概ね良好	a
	サッシ 戸		
内部	天井	・ロビーの壁面にはがれあり	b
	壁面		
	床 開口部		
電気設備	受変電設備	・概ね良好 ・一部の照明について、LED化がされていない	a
	分電盤・制御盤		
	非常用照明		
	照明器具		
給水設備	受水槽	・概ね良好	a
	高架水槽		
	配管		
	給水栓		
排水設備	配管	・概ね良好 ・トイレに水漏れがあったが修理済み	a
	浄化槽		
	外部ドレーン・樹		
	衛生設備		
空調設備	エアコン	・2階会議室のエアコンの劣化が進んでいる	c
	排煙設備		
	換気扇		
防災設備等	昇降機	・室外機、ダムウォーターの劣化が進んでいる	d
	自火報		
	自家発電設備		
外構	地盤	・駐車場アスファルトにクラックあり	b
	エントランス		
現況劣化度			38
現況劣化区分			B

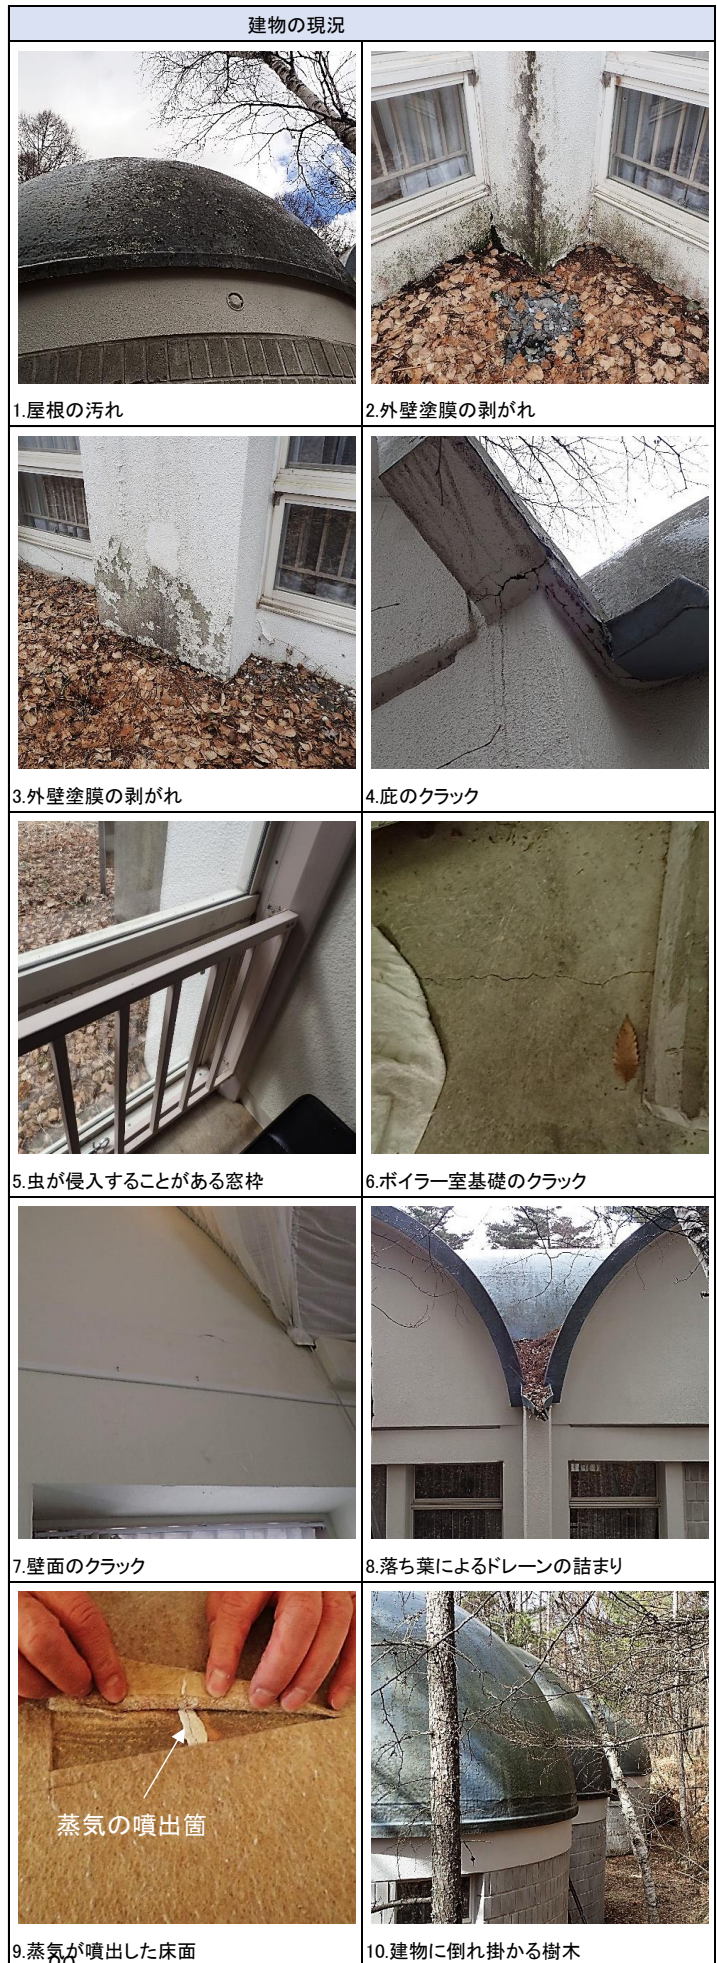
評価項目	劣化状況	
屋根	防水層・仕上げ材	<ul style="list-style-type: none"> ・館内9カ所から漏水が発生 ・屋根所々に汚れ ・屋根防水塗料の剥がれ発生 	d
	目地 パラペット ドレーン		
外壁	壁面	<ul style="list-style-type: none"> ・屋根から落下した氷柱が外壁に当たり、塗膜の剥がれが発生 ・壁面にクラック多数あり ・庇のコンクリート部分にクラックあり 	c
	柱・庇・外階段 手摺 目地		
開口部	基礎部分	<ul style="list-style-type: none"> ・窓枠2015年度修繕済だが蟻が入ってくる 	d
	サッシ 戸		
内部	天井	<ul style="list-style-type: none"> ・壁面にクラックあり ・ボイラー室の基礎や天井にクラックあり 	d
	壁面 床 開口部		
電気設備	受変電設備	<ul style="list-style-type: none"> ・概ね良好 	a
	分電盤・制御盤 非常用照明 照明器具		
給水設備	受水槽	<ul style="list-style-type: none"> ・外部トイレの水回りが冬季凍結破裂によって漏水 	c
	高架水槽 配管 給水柱		
排水設備	配管	<ul style="list-style-type: none"> ・落ち葉によってドレーンが詰まっている 	c
	浄化槽 外部ドレーン・桝 衛生設備		
空調設備	エアコン	<ul style="list-style-type: none"> ・床暖房のボイラーが不調、床面から蒸気が噴出した 	c
	排煙設備 換気扇		
防災設備等	昇降機	<ul style="list-style-type: none"> ・概ね良好 	a
	自火報 自家発電設備		
外構	地盤	<ul style="list-style-type: none"> ・松の木とシラカバの木が建物に倒れ掛かってきている 	d
	エントランス		
現況劣化度			60
現況劣化区分			C

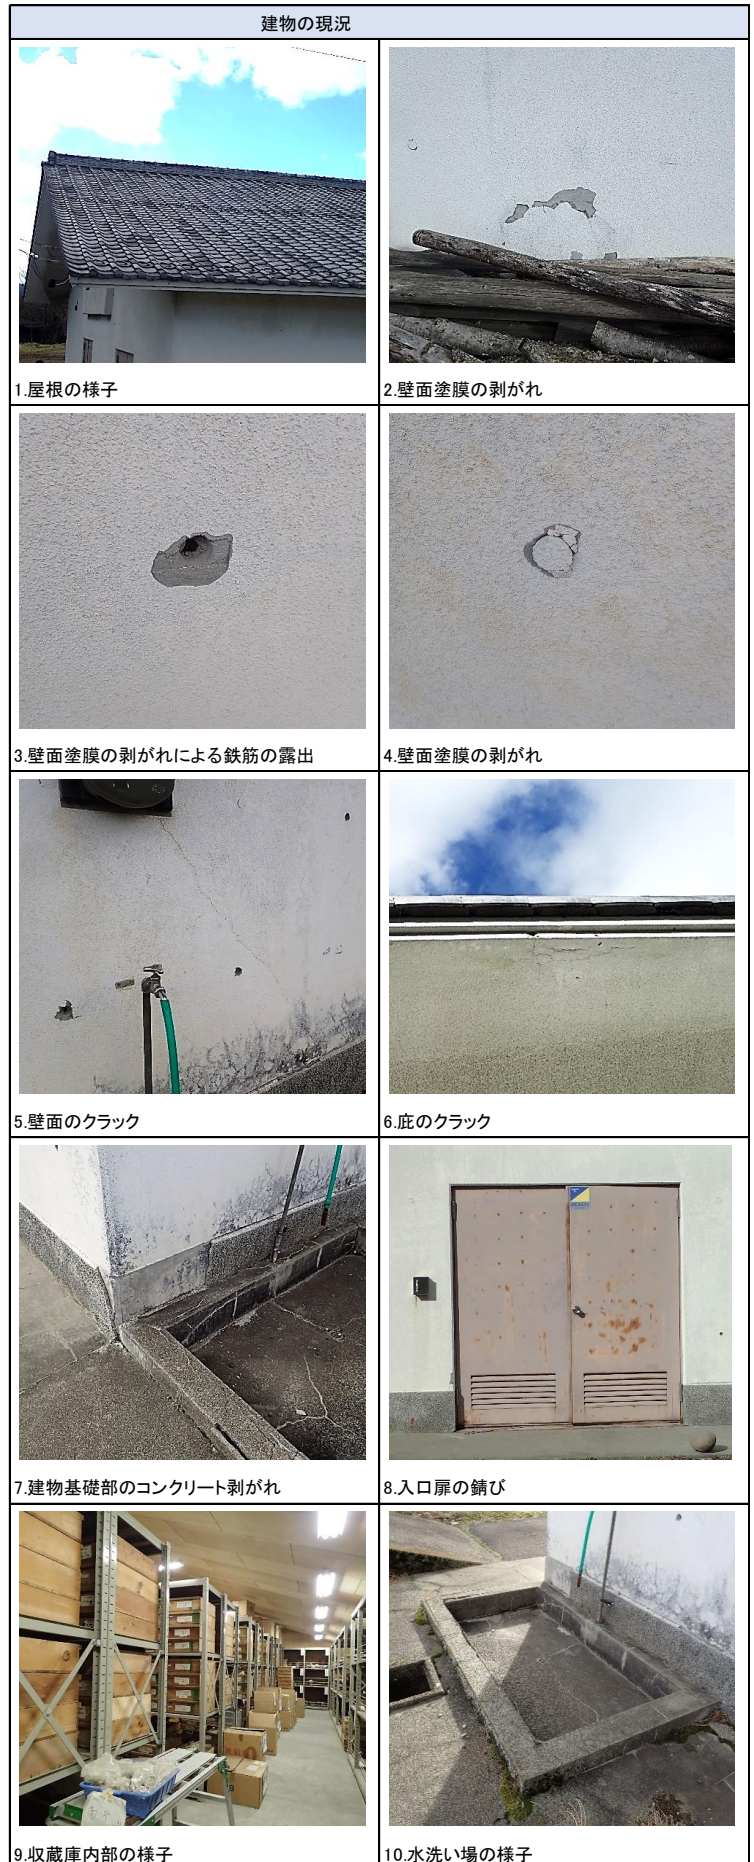
評価項目	劣化状況	
屋根	防水層・仕上げ材	・概ね良好	a
	目地		
	パラペット		
	ドレーン		
外壁	壁面	・壁面塗膜剥がれにより鉄筋が露出している箇所あり ・壁面や底にクラックあり ・建物基礎部のコンクリート剥がれあり	c
	柱・庇・外階段		
	手摺		
	目地		
開口部	基礎部分	・概ね良好	a
	サッシ		
	戸		
内部	天井	・扉が錆びて、建付けが悪い	c
	壁面		
	床		
	開口部		
電気設備	受変電設備	-	-
	分電盤・制御盤		
	非常用照明		
	照明器具		
給水設備	受水槽	-	-
	高架水槽		
	配管		
	給水栓		
排水設備	配管	-	-
	浄化槽		
	外部ドレーン・桝		
	衛生設備		
空調設備	エアコン	-	-
	排煙設備		
	換気扇		
防災設備等	昇降機	-	-
	自火報		
	自家発電設備		
外構	地盤	・水洗い場のコンクリート剥がれあり	c
	エントランス		
現況劣化度			44
現況劣化区分			B

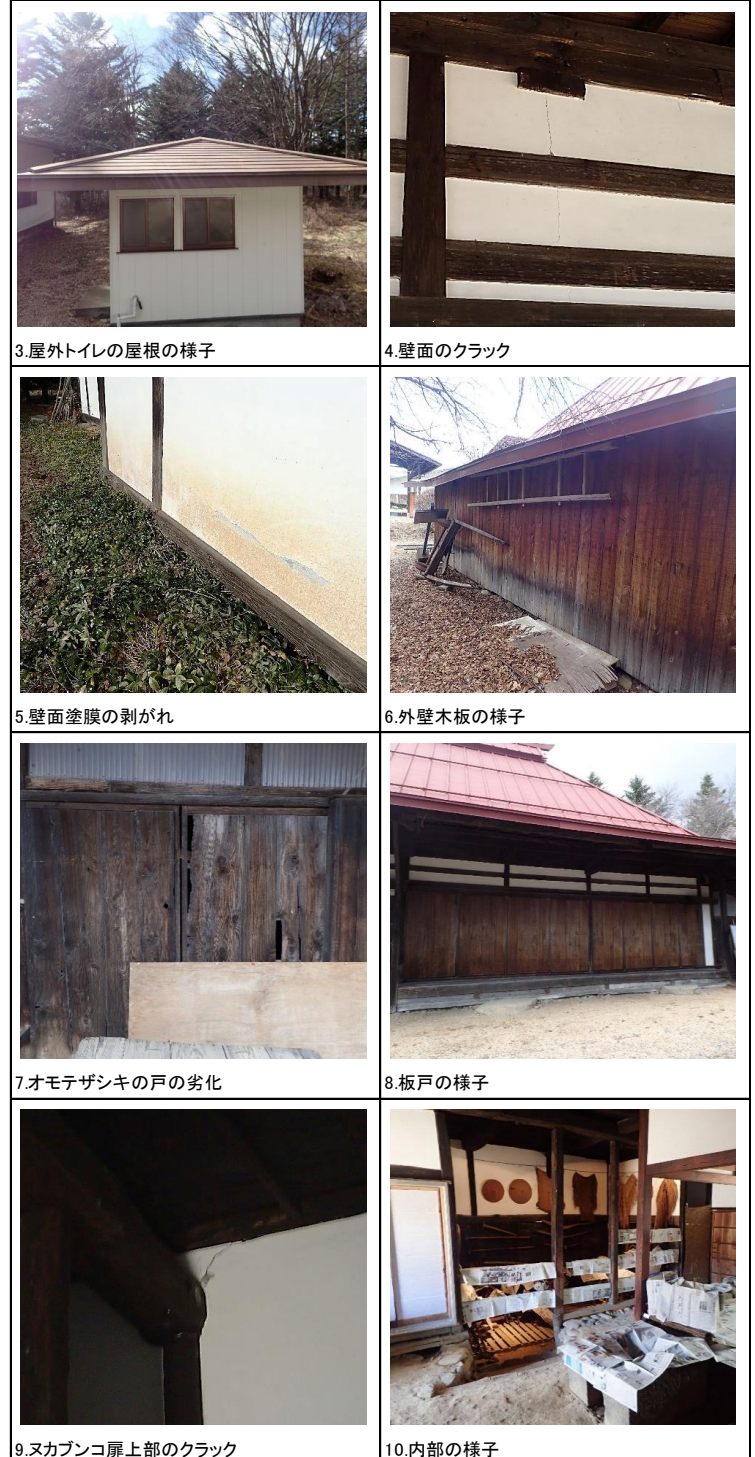
評価項目	劣化状況	
屋根	防水層・仕上げ材	<ul style="list-style-type: none"> 郷土館の野地板が劣化している 屋外トイレの屋根の塗装がくすんでいる、野地板が劣化している 	c
	目地 パラペット ドレーン		
外壁	壁面	<ul style="list-style-type: none"> 壁面にクラックや汚れあり 外壁の木板が劣化している 壁面塗膜剥がれあり 	c
	柱・庇・外階段 手摺 目地		
開口部	基礎部分	<ul style="list-style-type: none"> オモテザシキの戸が著しく劣化している 	c
	サッシ 戸		
内部	天井	<ul style="list-style-type: none"> ヌカブンコの扉上部にクラックあり 	b
	壁面 床 開口部		
電気設備	受変電設備	<ul style="list-style-type: none"> 概ね良好 	a
	分電盤・制御盤 非常用照明 照明器具		
給水設備	受水槽	<ul style="list-style-type: none"> 概ね良好 	a
	高架水槽 配管 給水栓		
排水設備	配管	<ul style="list-style-type: none"> 概ね良好 	a
	浄化槽 外部ドレーン・樹 衛生設備		
空調設備	エアコン	<ul style="list-style-type: none"> 概ね良好 	a
	排煙設備 換気扇		
防災設備等	昇降機	<ul style="list-style-type: none"> 概ね良好 	a
	自火報 自家発電設備		
外構	地盤	<ul style="list-style-type: none"> 概ね良好 	a
	エントランス		
現況劣化度			34
現況劣化区分			A

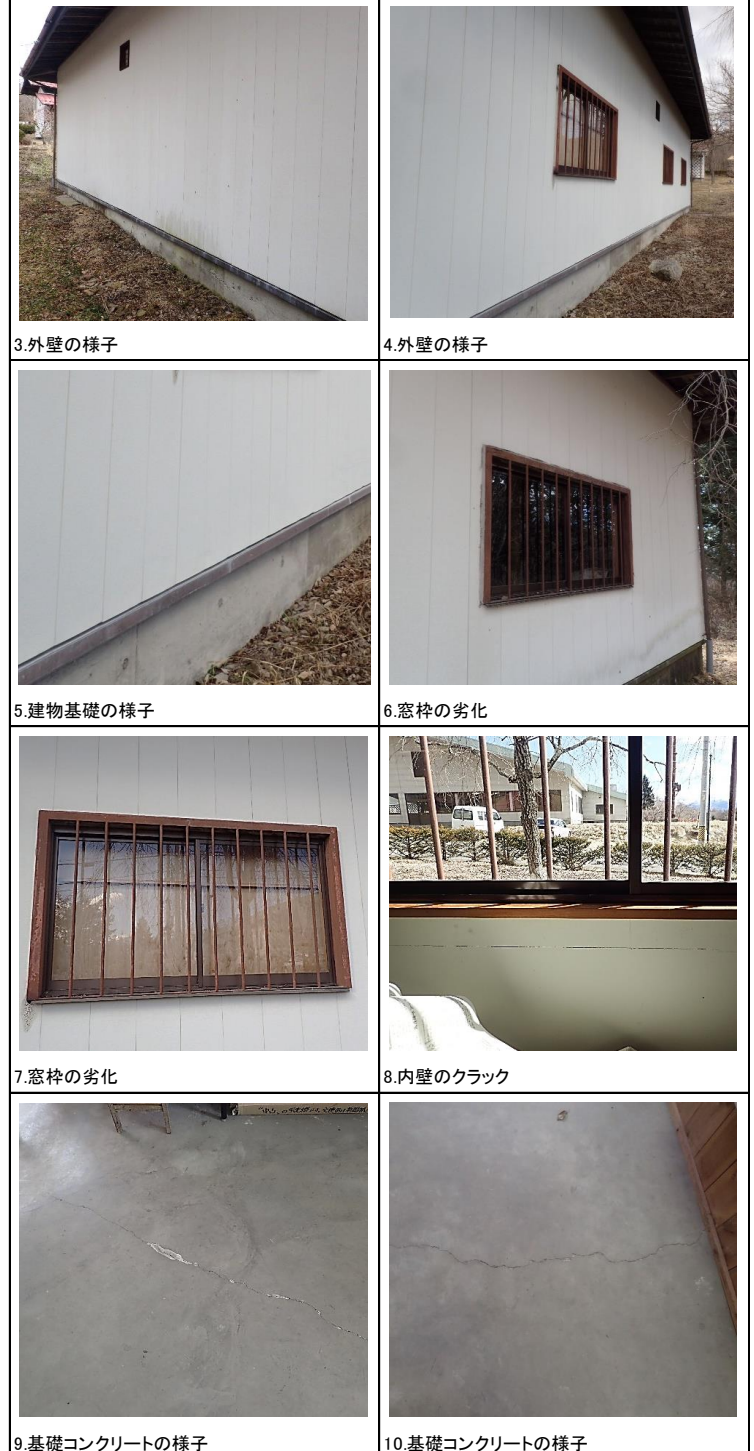
評価項目	劣化状況	
屋根	防水層・仕上げ材	・野地板が劣化している	c
	目地 パラペット ドレーン		
外壁	壁面	・概ね良好	a
	柱・庇・外階段 手摺 目地		
開口部	基礎部分	・窓枠が劣化している	c
	サッシ 戸		
内部	天井	・壁面にクラックあり	b
	壁面 床 開口部		
電気設備	受変電設備	-	-
	分電盤・制御盤 非常用照明 照明器具		
給水設備	受水槽	-	-
	高架水槽 配管 給水柱		
排水設備	配管	-	-
	浄化槽 外部ドレーン・桝 衛生設備		
空調設備	エアコン	-	-
	排煙設備 換気扇		
防災設備等	昇降機	-	-
	自火報 自家発電設備		
外構	地盤	・概ね良好	a
	エントランス		
現況劣化度			40
現況劣化区分			B

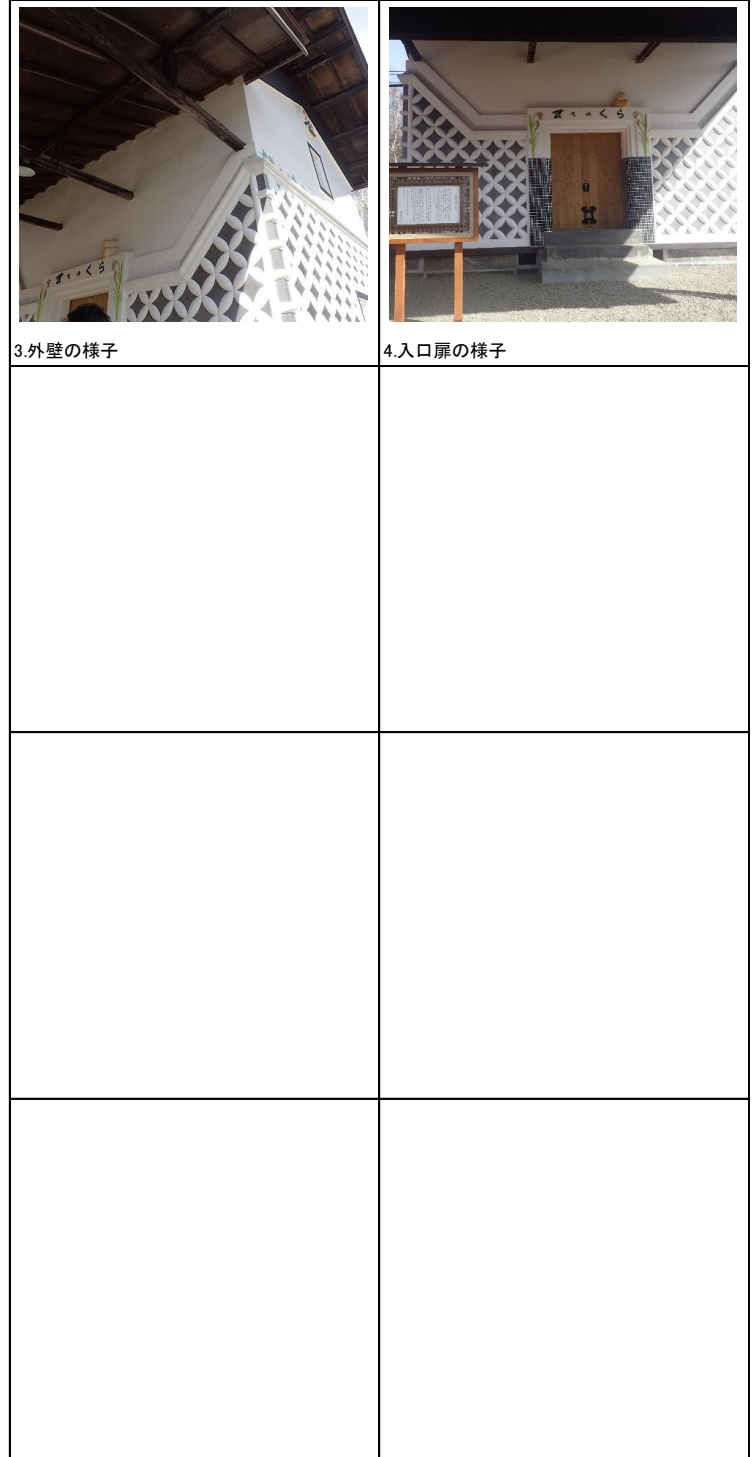
評価項目	劣化状況	
屋根	防水層・仕上げ材	・野地板が劣化している	c
	目地		
	パラペット		
	ドレーン		
外壁	壁面	・概ね良好	a
	柱・庇・外階段		
	手摺		
	目地		
開口部	基礎部分	・概ね良好	a
	サッシ		
	戸		
内部	天井	・概ね良好	a
	壁面		
	床		
	開口部		
電気設備	受変電設備	-	-
	分電盤・制御盤		
	非常用照明		
	照明器具		
給水設備	受水槽	-	-
	高架水槽		
	配管		
	給水栓		
排水設備	配管	-	-
	浄化槽		
	外部ドレーン・樹		
	衛生設備		
空調設備	エアコン	-	-
	排煙設備		
	換気扇		
防災設備等	昇降機	-	-
	自火報		
	自家発電設備		
外構	地盤	・概ね良好	a
	エントランス		
現況劣化度			28
現況劣化区分			A
