# 平成28年度村単縦の木荘耐震診断業務 診断結果報告

平成29年3月31日

株式会社 城取建築設計事務所

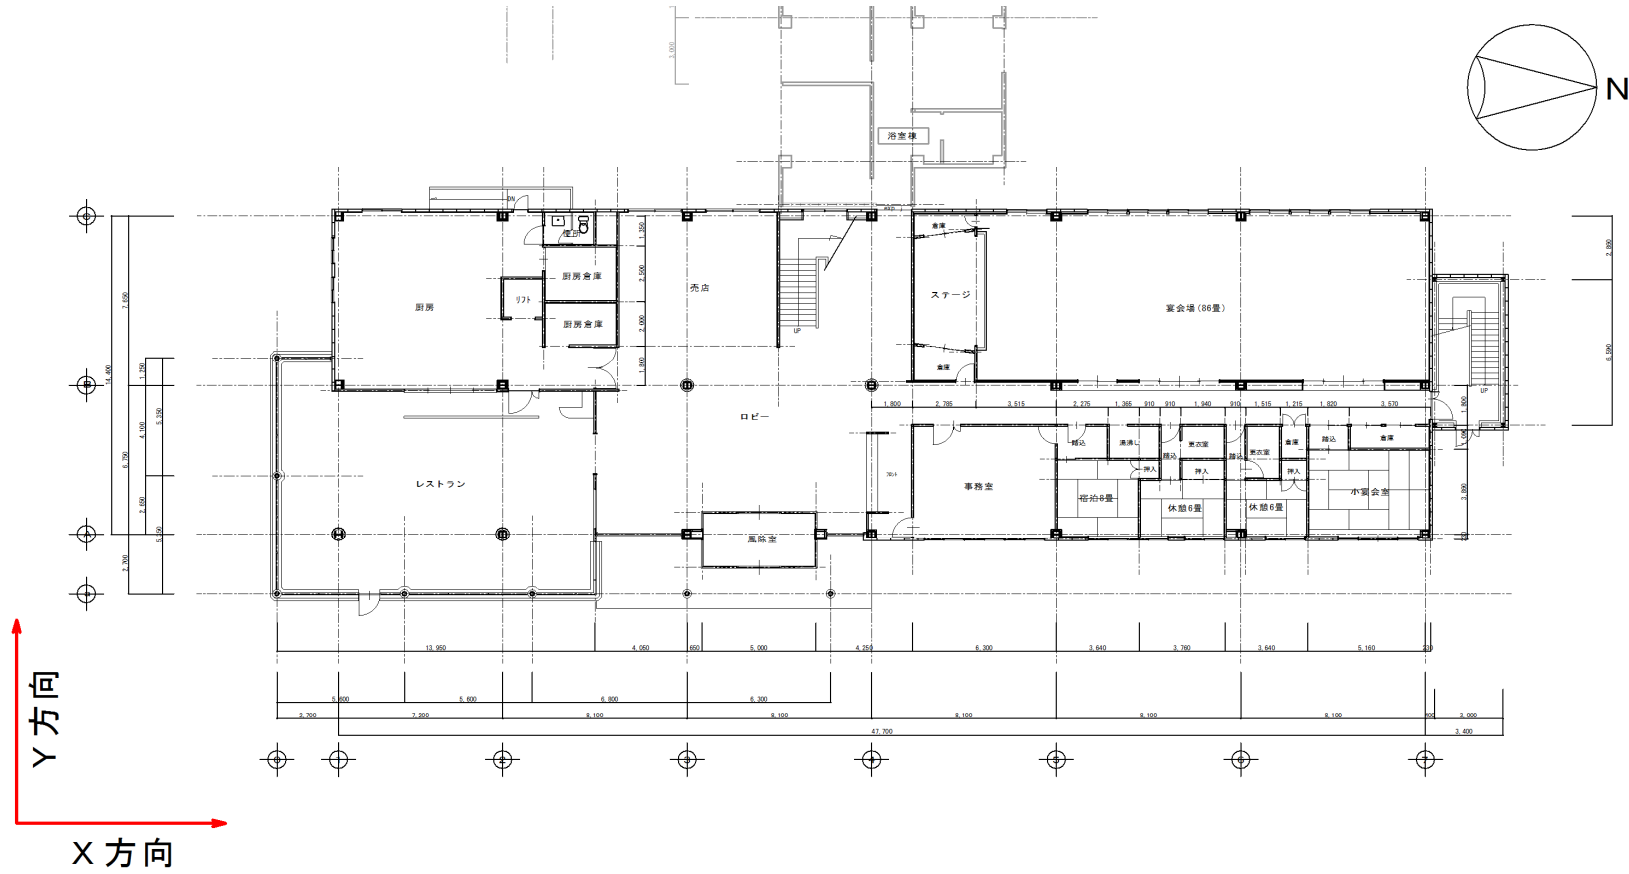
宿泊棟 1階

方向	I <sub>s</sub> 値	判定 I <sub>s</sub> <0.6 →補強必要
X方向	0.30	補強必要
Y方向	0.27	補強必要

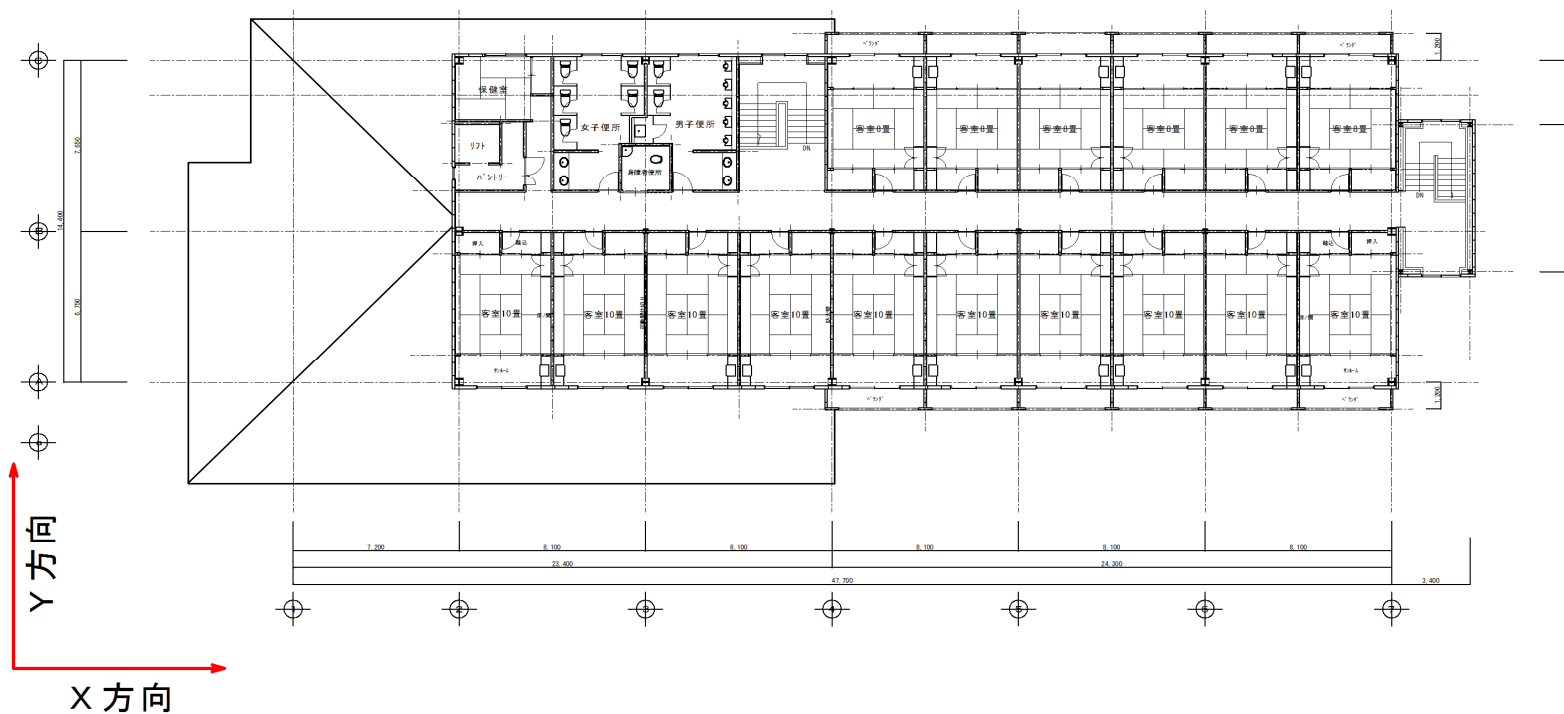
宿泊棟 2階

方向	$I_s$ 値	判定 $I_s < 0.6 \rightarrow$ 補強必要
X方向	0.90	OK
Y方向	0.58	補強必要

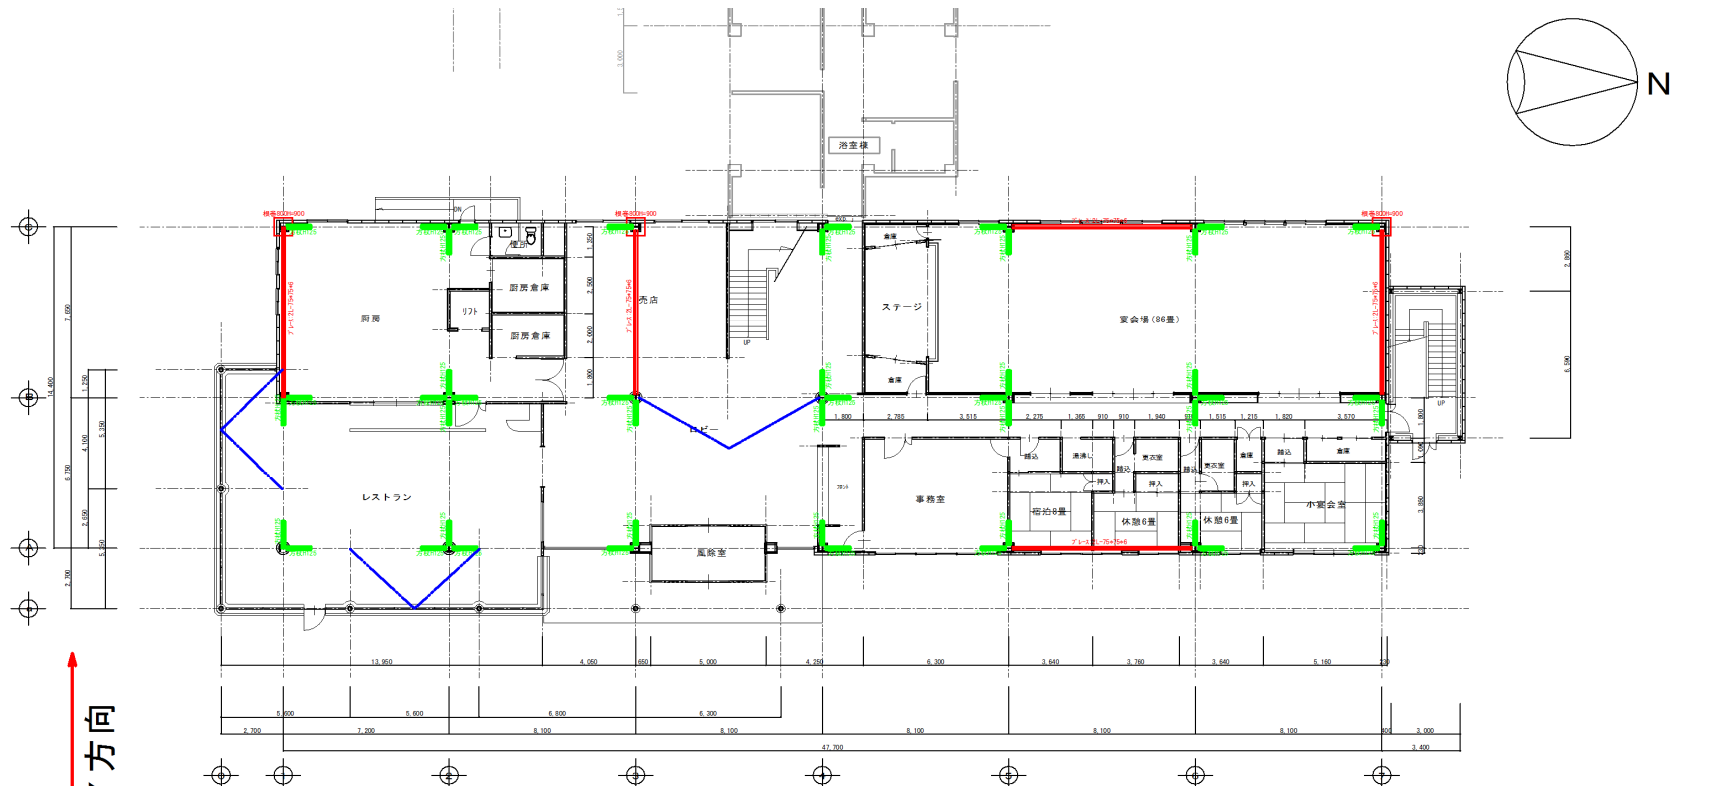
## 宿泊棟 1階

方向	$s$ 値	判定 $s > 0.75 \rightarrow$ 補強OK
X方向	0.82	補強OK
Y方向	0.88	補強OK

すじかい補強 ×形	5構面
	ほうづえ補強	48ヶ所
	水平ブレース増設(天井裏)	3構面

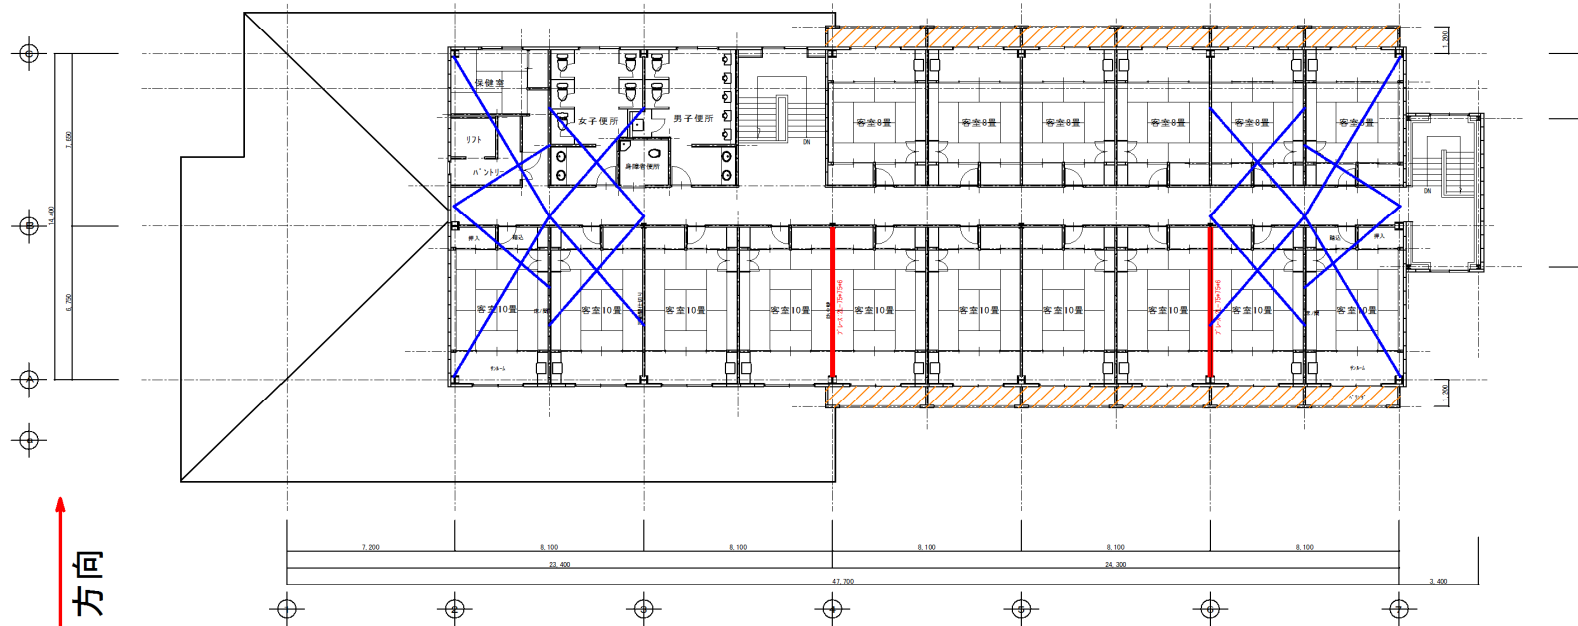
宿泊棟 2階

方向	$I_s$ 値	判定 $I_s > 0.75 \rightarrow$ 補強OK
X方向	0.85	補強不要
Y方向	1.21	補強OK

すじかい補強 ×形	2構面
	水平ブレース増設(天井裏)	8構面
	アスベスト(石綿)吹付範囲	ベランダ*下端

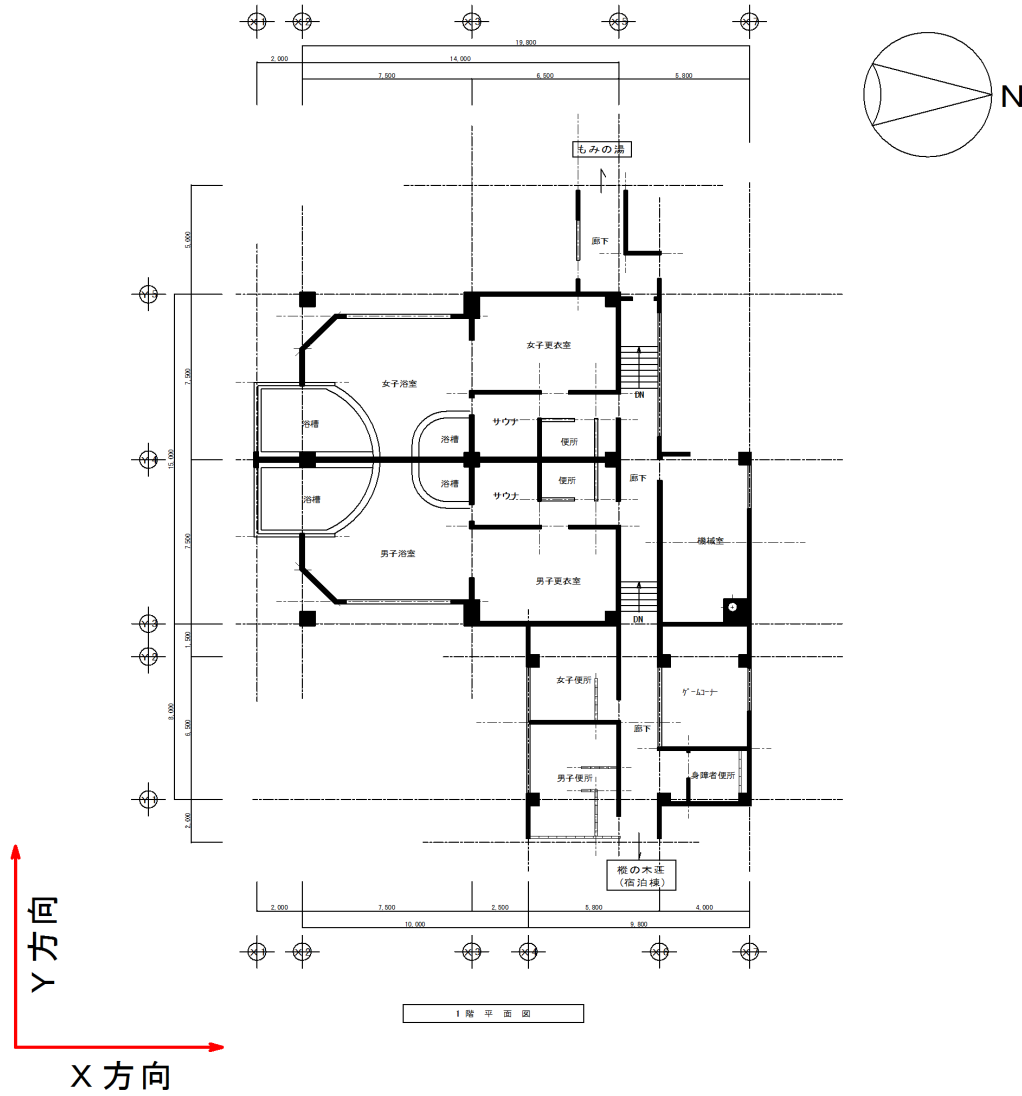
診断結果  
浴室棟

方向	Is値	判定
X方向	2.90	Is < 0.6 → 補強必要 補強不要
Y方向	2.33	補強不要
