第三章

各施設の計画

1 保育園

2 地域福祉センター

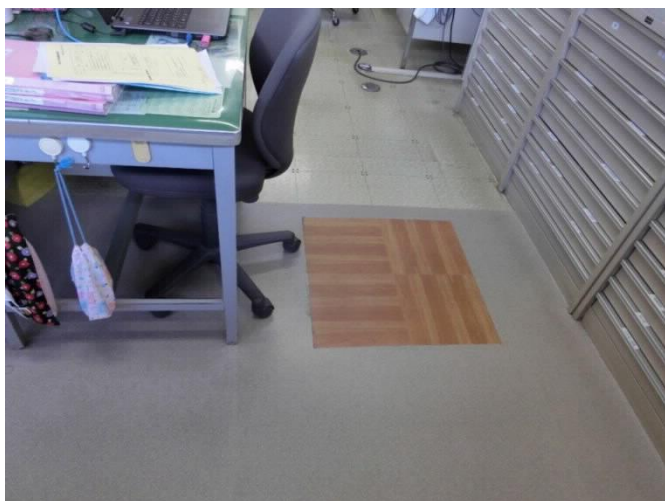
写真 1 職員室の床（本棟）

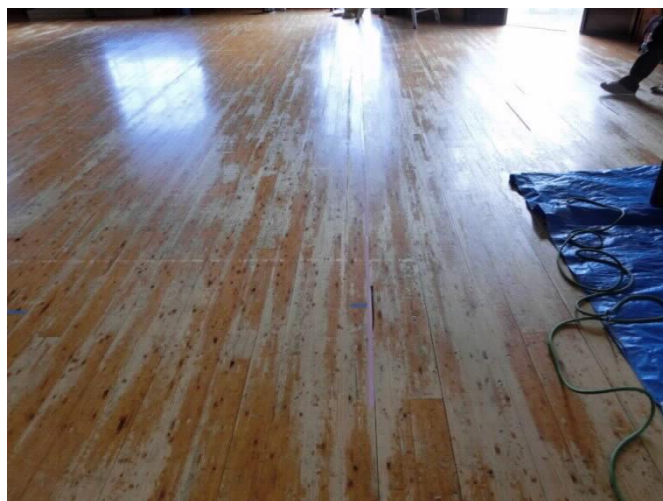
写真 2 ニスが剥げたリズム室の床（本棟）

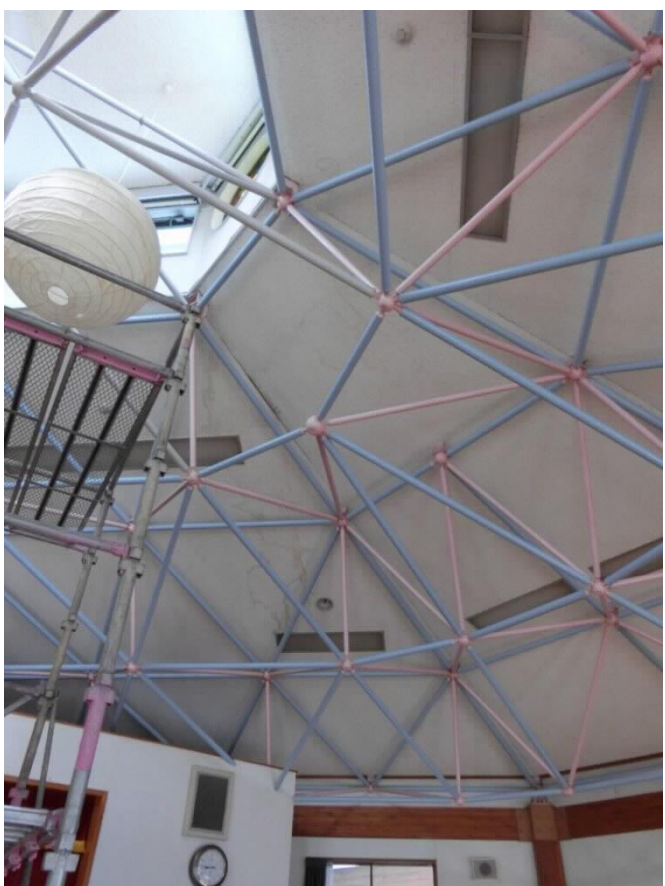
写真 3 天井のシミ（本棟）

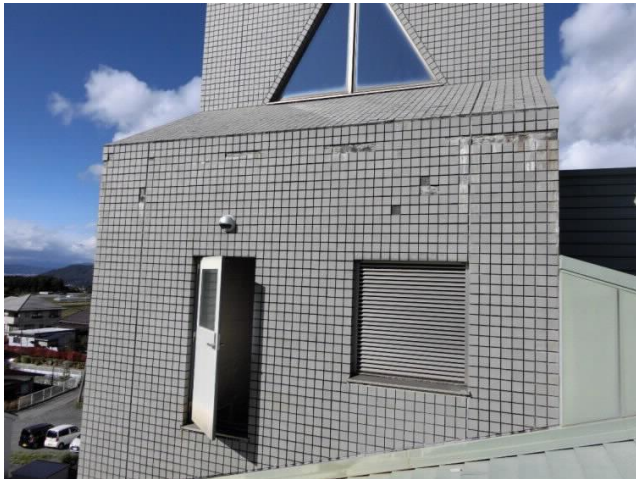
写真 5 外壁の剥離、ひび割れ（雨漏りの原因となっている）【左】

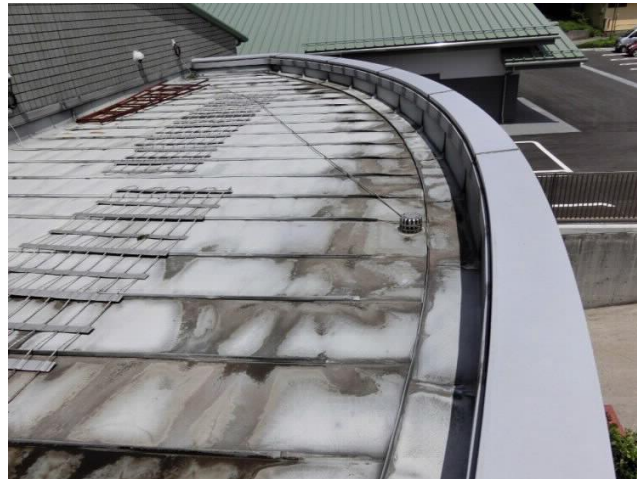
写真 6 屋根および壁面からの雨漏り【右】

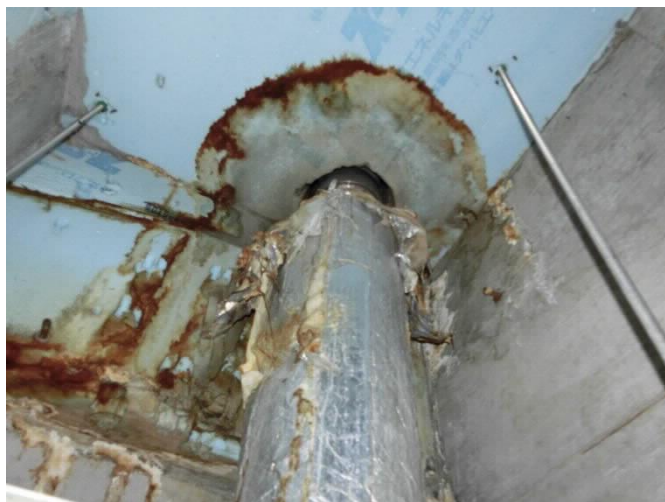
写真 7 室内を通る排水管からの雨漏り【左】

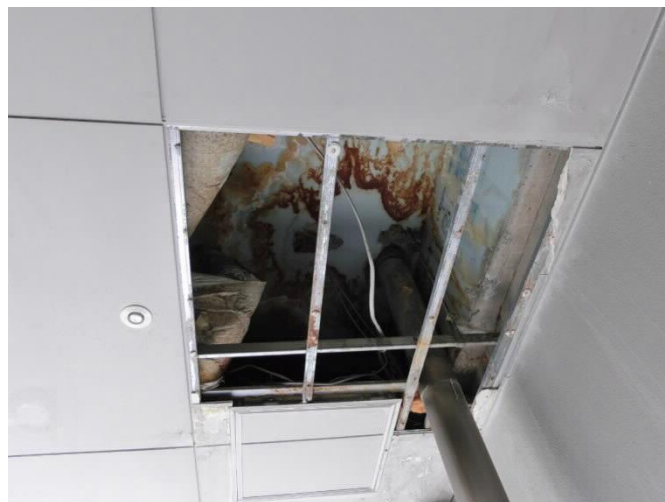
写真 8 落ちた天井【右】

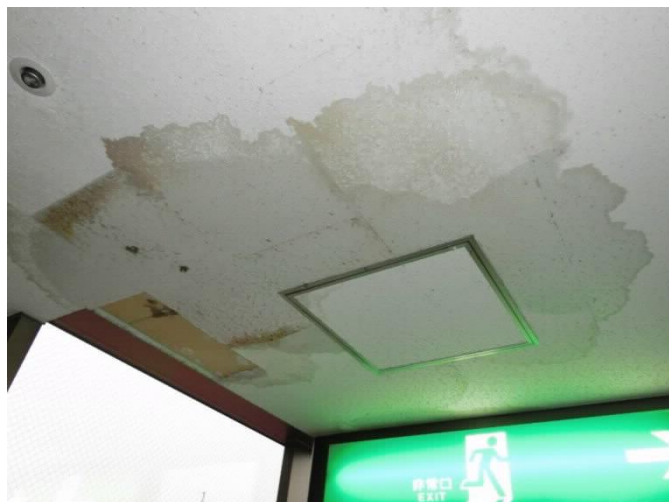
写真 9 3階デイサービス 雨が降るたびに広がるシミ【左】

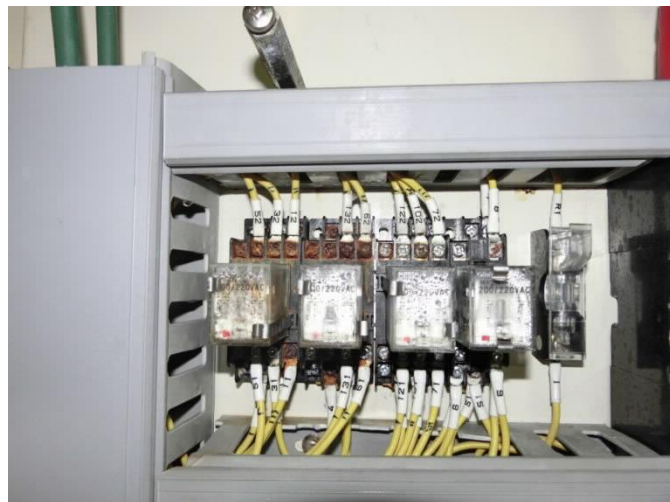
写真 10 雨で錆びて曇ったりレー【右】

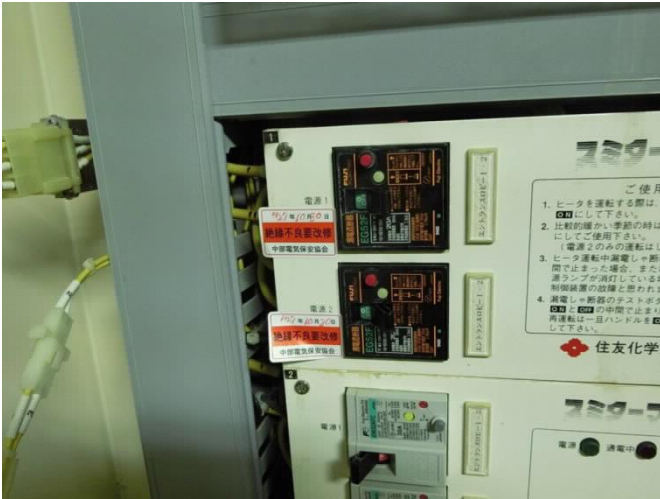
写真 11 雨水で漏電が発生して落ちたブレーカー【左】

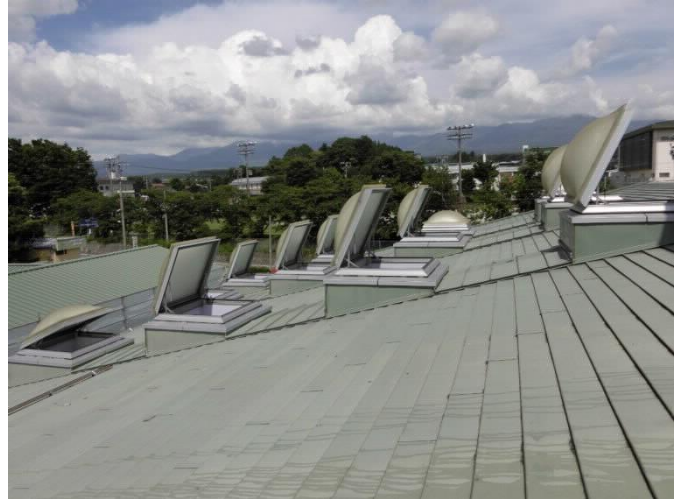
写真 12 作動しない排煙施設3基（12基中）【右】

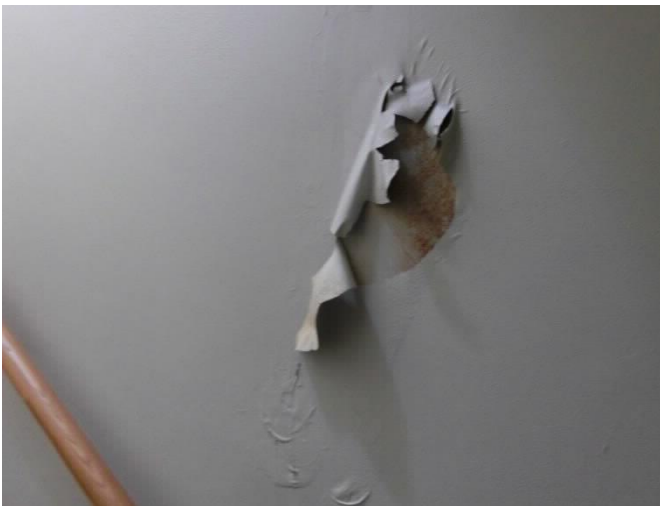
写真 13 漏水箇所の壁の塗装は浮いて剥がれている【左】

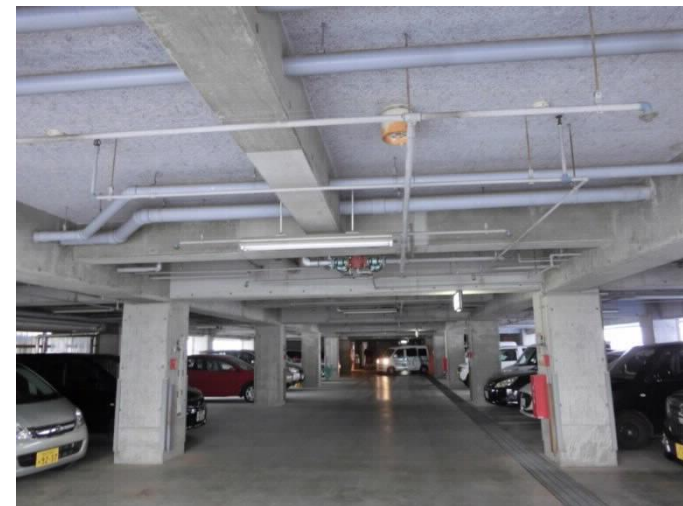
写真 14 地下駐車場の消防施設スプリンクラー（腐食により漏水が発生）【右】

駐車場(30台、943m²)の泡消化設備は、設置後20年以上を経過し、配管、ヘッド、バルブに腐食が発生しており、現状のままでは今後10年以内の入替が必要となる可能性が高いと言えます。しかし、駐車場面積が500m²を下回ればより安価な消火設備にて対応できることを踏まえ、今後は駐車場の面積縮減を視野にいてスペースの利用方法を再考します。

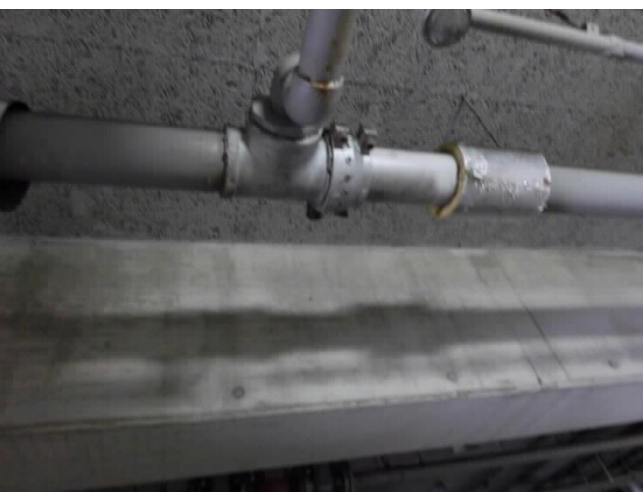
写真 15 漏水箇所は金属の管で補強【左】

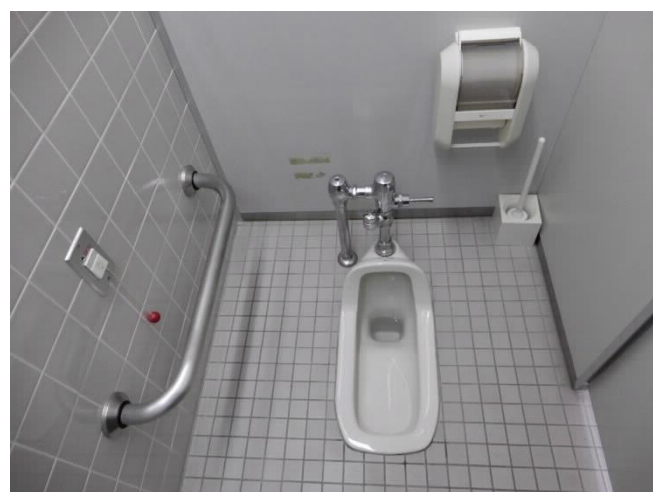
写真 16 ユニバーサルデザイン化する和式トイレ【右】
