福祉・保健施設 個別施設計画

平成 30 年 9 月

令和元年 10 月改定

原村

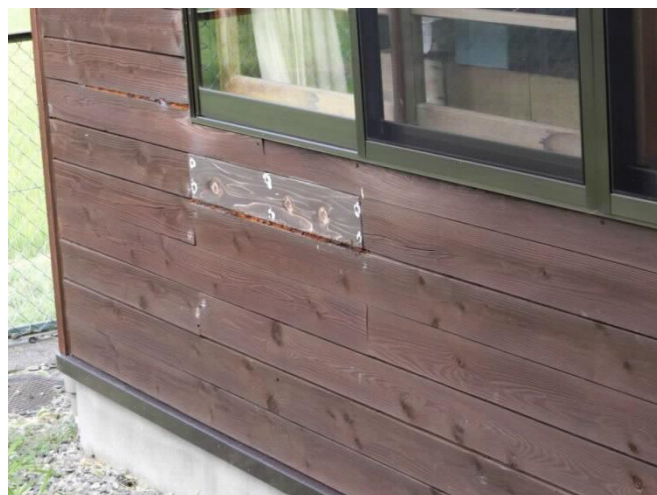
種類	No.	部位	劣化状況※	劣化の具体内容・利用者からの要望等
計画 保全	1	屋根・屋上	B	屋根塗装
	2	受変電設備	—	
事後 保全	3	外壁	B	外壁修理（外壁板のめくれ）
	4	外部開口部	A	
	5	内部仕上げ	A	
	6	電気設備	B	保育室 LED化（省エネ）
	7	給水設備	A	
	8	排水設備	A	
	9	空調設備	D	3歳以上児室エアコン設置・扇風機設置（暑さ対策）
	10	その他設備	A	
	11	外構	A

写真 4 剥離した外壁板（増築）

種類	No.	部位	箇所	金額（円）	改修予定年度
計画 保全	1	屋根・屋上	屋根塗装	3,500,000	2023年
	2	受変電設備			
事後 保全	3	外壁	外壁修理	2,000,000	2020年
	4	外部開口部			
	5	内部仕上げ	リズム室床塗装	1,641,600	2018年
			リズム室天井塗装	1,000,000	2020年
			職員室床修理	500,000	2021年
	6	電気設備	リズム室LED（省エネ）	549,180	2018年
			保育室LED化（省エネ）	1,500,000	2021年
			リズム室音響設備の老朽化	1,500,000	2021年
	7	給水設備			
	8	排水設備			
	9	空調設備	3歳以上児室 エアコン設置（暑さ対策）	5,000,000	2019年
3歳以上児室 扇風機設置（暑さ対策）			343,116	2018年	
3歳未満児室 エアコン設置（暑さ対策）			955,800	2018年	
10	その他設備	サッシの劣化	2,000,000	2019年	
11	外構	サンテラス塗装	500,000	2022年	
合計				20,989,696

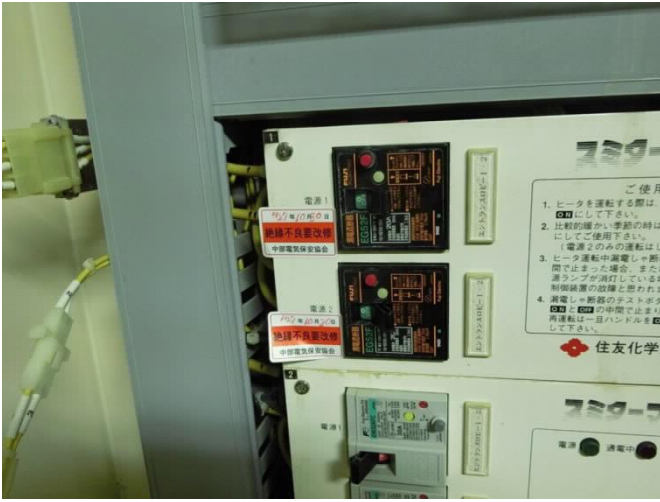
写真 11 雨水で漏電が発生して落ちたブレーカー【左】

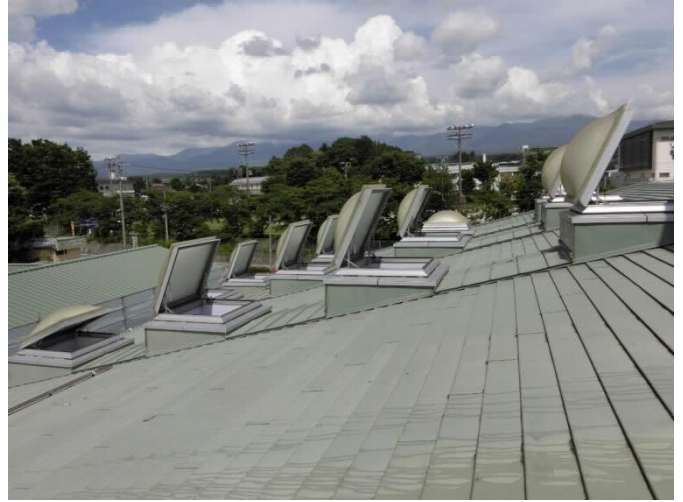
種類	No.	部位	劣化状況※	劣化の具体内容・利用者からの要望等
計画 保全	1	屋根・屋上	D	雨漏り
	2	受変電設備	C	配電盤劣化
事後 保全	3	外壁	D	ひびわれ
	4	外部開口部	C	
	5	内部仕上げ	C	雨漏りによる天井の崩落、シミ
	6	電気設備	D	床暖房故障
	7	給水設備	C	
	8	排水設備	C	水洗トイレの劣化と洋式化
	9	空調設備	C	防塵フィルター廃版
	10	その他設備	C	排煙施設故障、地下スプリンクラー配管腐食
	11	外構	B

写真 12 作動しない排煙施設3基（12基中）【右】

種類	No.	部位	箇所	金額(円)	改修予定年度
計画 保全	1	屋根・屋上			
	2	受変電設備	配電盤入替	14,702,568	2021年
事後 保全	3	外壁	外部改修工事	74,692,800	2018年
	4	外部開口部			
	5	内部仕上げ	会議室改修	2,100,000	2018年
	6	電気設備	音響設備改修	6,480,000	2018年
			エレベーター入替	20,000,000	2023年
			火災報知装置入替	5,896,000	2024年
	7	給水設備			
	8	排水設備	トイレ洋式化	7,272,000	2020年
	9	空調設備			
	10	その他設備	消防施設配管入替	44,928,000	2022年 (ただし駐車場面積縮減時には費用削減できる可能性あり)
多目的排煙施設入替			12,000,000	2025年	
11	外構				
合計				188,071,368

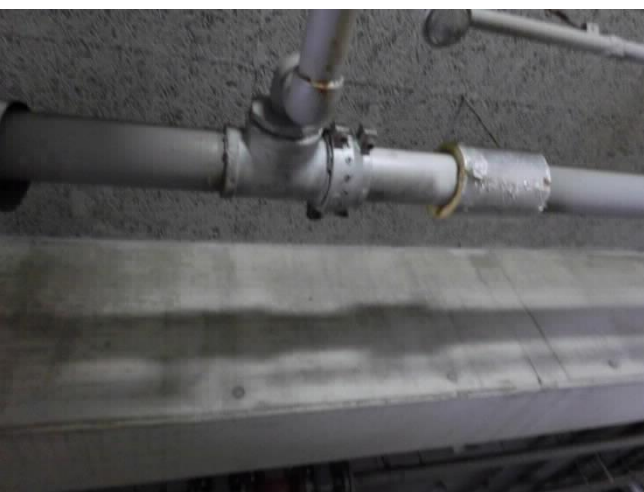
写真 15 漏水箇所は金属の管で補強【左】

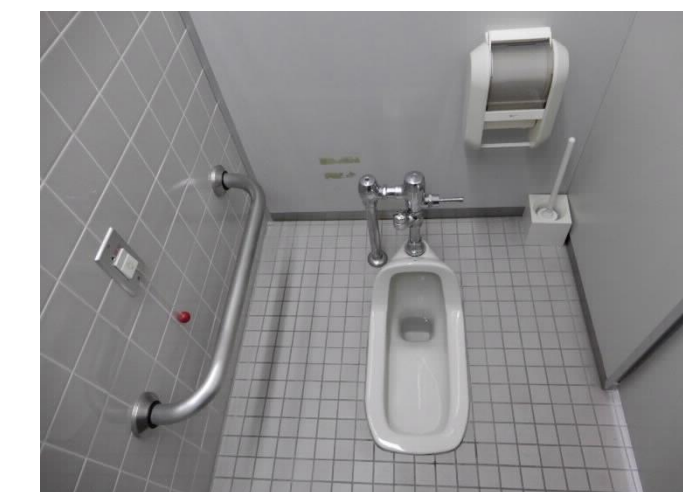
地域福祉センターのトイレは、和式であり足腰に支障を抱えた障がい者や高齢者にとって使用が困難である。洋式が一般化した現在、和式をうまく使えない子供や外国人も増えている。このようなことからトイレの洋式化を推進する。

写真 16 ユニバーサルデザイン化する和式トイレ【右】
