## **第 5 章 行政系施設**

## (2) 劣化状況

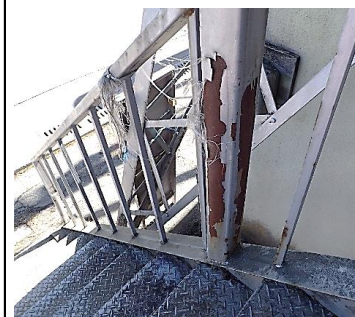
| | 評価項目 | 劣化状況 | |
|---|---|---|---|
| 外壁 | 壁面 | ・外壁欠損あり<br>・黒ずみあり<br>・クラックあり<br>・外階段錆あり<br>・底の天井板が剥がれている | d |

5.外階段の錆び

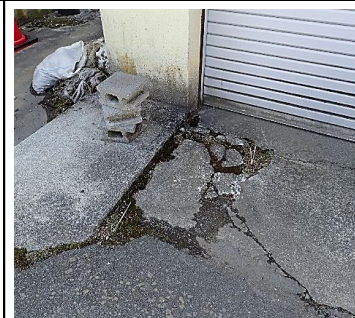
| | 評価項目 | 劣化状況 | |
|---|---|---|---|
| 外構 | 地盤 | ・舗装材の大規模な破損あり | d |

10.舗装材の様子
