第 4 章 学校教育系施設

4. 施設カルテ

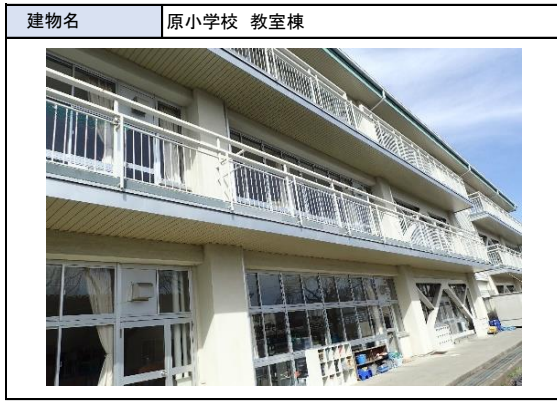
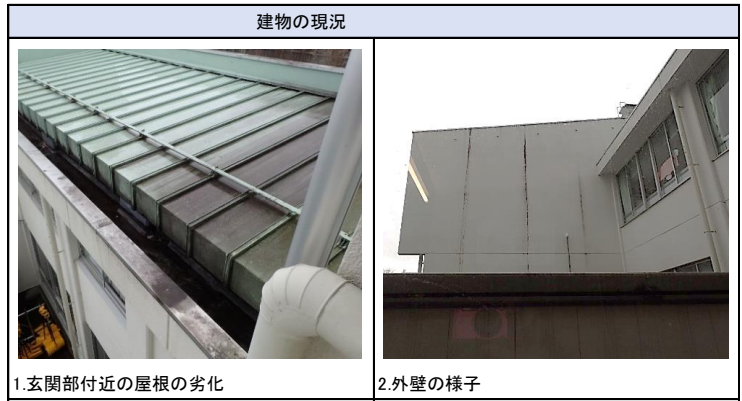
評価項目	劣化状況		
屋根	防水層・仕上げ材 目地 パラペット ドレーン	・玄関部付近の屋根が劣化している	b	
	外壁 柱・庇・外階段 手摺 目地	・非常階段の基礎に亀裂あり、鉄柱の塗膜剥がれあり ・普通教室4-1のバルコニーの床材の剥がれあり ・普通教室5-2のバルコニーに水がたまりと教室に浸水する	d	
		基礎部分		b
開口部	サッシ 戸	・基礎部分亀裂あり	b	
	内部 天井 壁面 床 開口部	・複数箇所、壁面のクラックや塗膜の剥がれあり ・多目的室壁面の黒ずみあり ・1階男子トイレの天井雨漏り跡あり ・床面が劣化している教室あり	c	
電気設備 受変電設備 分電盤・制御盤 非常用照明 照明器具		・概ね良好	a	
		給水設備 受水槽 高架水槽 配管 給水栓	・概ね良好	a
	排水設備 配管 浄化槽 外部ドレーン・樹 衛生設備		・雨水排水用の水路や配管が劣化し詰まりやすい	b
			空調設備 エアコン 排煙設備 換気扇	・概ね良好
防災設備等 昇降機 自火報 自家発電設備	・概ね良好	a		
	外構 地盤 エントランス	(全棟共通) ・昇降口の舗装の傷みがある ・屋外のトイレ付近の階段が劣化している ・職員玄関前の舗装の傷みがある ・職員玄関前の階段タイルが破損している		c
		現況劣化度		40
現況劣化区分			B

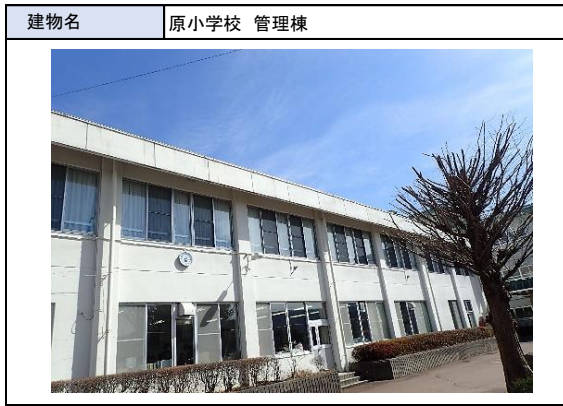
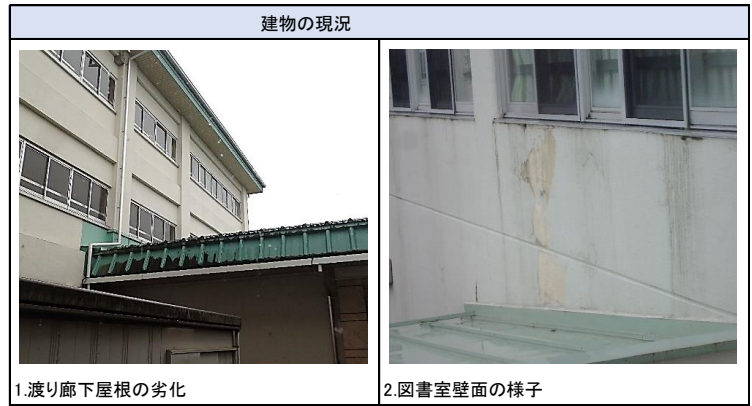
評価項目	劣化状況	
屋根	防水層・仕上げ材	・渡り廊下の屋根が劣化している	b
	目地 パラペット ドレーン		
外壁	壁面	・事務所廊下付近の壁面にクラックあり ・図書室の壁面にクラックや壁面塗膜の剥がれあり ・天文学習室の壁面に剥がれあり	b
	柱・庇・外階段 手摺 目地		
開口部	基礎部分	・会議室外の廊下の窓のコーキングが劣化している	b
	サッシ 戸		
内部	天井	・会議室外の廊下と図書室で雨漏りしたことがある ・放送室内の壁面にクラックあり ・放送室通路壁面剥がれあり	c
	壁面 床 開口部		
電気設備	受変電設備	・概ね良好	a
	分電盤・制御盤 非常用照明 照明器具		
給水設備	受水槽	・概ね良好	a
	高架水槽 配管 給水栓		
排水設備	配管	・雨水排水用の水路や配管が劣化し詰まりやすい	b
	浄化槽 外部ドレーン・桝 衛生設備		
空調設備	エアコン	・概ね良好	a
	排煙設備 換気扇		
防災設備等	昇降機	・概ね良好	a
	自火報 自家発電設備		
外構	地盤	<small>(全棟共通)</small> ・昇降口の舗装の傷みがある ・屋外のトイレ付近の階段が劣化している ・職員玄関前の舗装の傷みがある ・職員玄関前の階段タイルが破損している	c
	エントランス		
現況劣化度			36
現況劣化区分			B

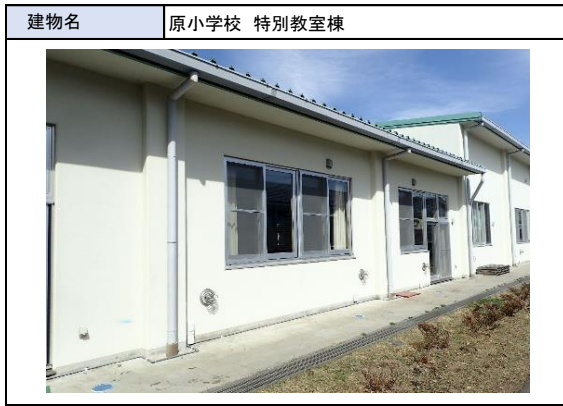
評価項目	劣化状況	
屋根	防水層・仕上げ材	・屋上全体に塗装の剥離が見られる	b
	目地 パラペット ドレーン		
外壁	壁面	・外壁にクラックあり	b
	柱・庇・外階段 手摺 目地		
開口部	基礎部分	・開口部の壁面塗膜の剥がれあり ・開口部基礎付近のクラックあり	b
	サッシ 戸		
内部	天井	・概ね良好	a
	壁面 床 開口部		
電気設備	受変電設備	・概ね良好	a
	分電盤・制御盤 非常用照明 照明器具		
給水設備	受水槽	・概ね良好	a
	高架水槽 配管 給水栓		
排水設備	配管	・概ね良好	a
	浄化槽 外部ドレーン・桝 衛生設備		
空調設備	エアコン	・概ね良好	a
	排煙設備 換気扇		
防災設備等	昇降機	・概ね良好	a
	自火報 自家発電設備		
外構	地盤	(全棟共通) ・昇降口の舗装の傷みがある ・屋外のトイレ付近の階段が劣化している ・職員玄関前の舗装の傷みがある ・職員玄関前の階段タイルが破損している	c
	エントランス		
現況劣化度			30
現況劣化区分			A

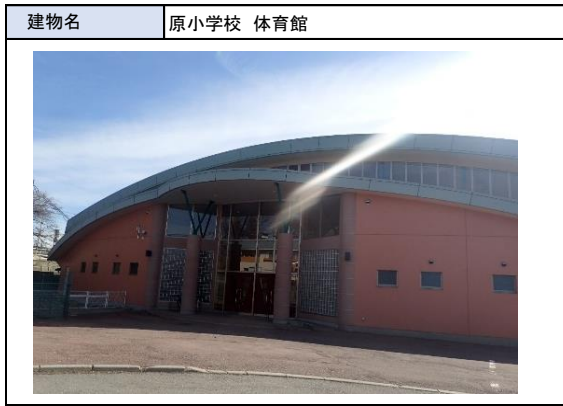
評価項目	劣化状況	
屋根	防水層・仕上げ材	・仕上げ材のくすみが見られる	b
	目地		
	パラペット		
	ドレーン		
外壁	壁面	・外壁にクラックあり	b
	柱・庇・外階段		
	手摺		
	目地		
開口部	基礎部分	・防球ネット凹みあり	b
	サッシ		
	戸		
内部	天井	・内部の配管が凸凹になっている	b
	壁面		
	床		
	開口部		
電気設備	受変電設備	・概ね良好	a
	分電盤・制御盤		
	非常用照明		
	照明器具		
給水設備	受水槽	・概ね良好	a
	高架水槽		
	配管		
	給水栓		
排水設備	配管	・雨水配管用の水路や配管が劣化し、詰まりやすい	b
	浄化槽		
	外部ドレーン・樹		
	衛生設備		
空調設備	エアコン	・概ね良好	a
	排煙設備		
	換気扇		
防災設備等	昇降機	・概ね良好	a
	自火報		
	自家発電設備		
外構	地盤	(全棟共通) ・昇降口の舗装の傷みがある ・屋外のトイレ付近の階段が劣化している ・職員玄関前の舗装の傷みがある ・職員玄関前の階段タイルが破損している	c
	エントランス		
現況劣化度			34
現況劣化区分			A

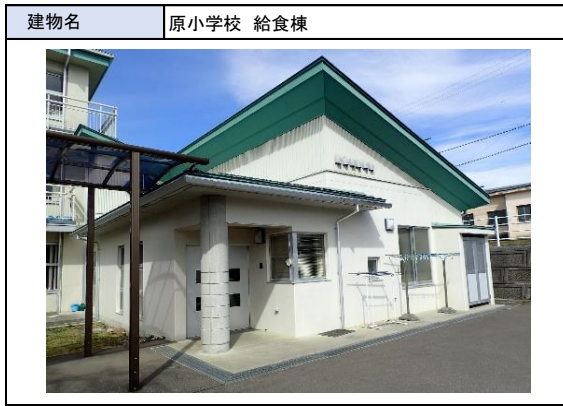
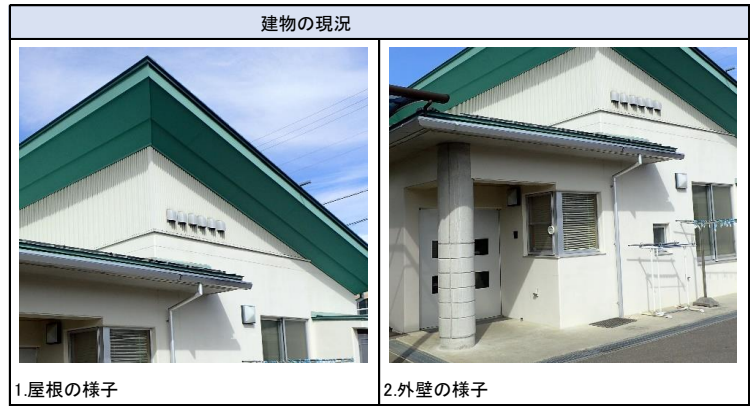
評価項目	劣化状況		
屋根	防水層・仕上げ材	・概ね良好	a	
	目地 パラペット ドレーン			
外壁	壁面		・壁面にひび割れ、欠損(剥離)が見られる	b
	柱・庇・外階段 手摺 目地			
開口部	基礎部分	・概ね良好		a
	サッシ 戸			
内部	天井		・概ね良好	a
	壁面			
	床			
	開口部			
電気設備	受変電設備	・概ね良好	a	
	分電盤・制御盤			
	非常用照明			
	照明器具			
給水設備	受水槽	【調理室】 ・水道から水が出ない ・料理鍋の水道から水漏れ(石鹸、消毒液が出ない) 【下処理室】 ・水が詰まる	c	
	高架水槽			
	配管			
	給水栓			
排水設備	配管	・雨水配管用の水路や配管が劣化し、詰まりやすい	b	
	浄化槽			
	外部ドレーン・桝			
	衛生設備			
空調設備	エアコン	・概ね良好	a	
	排煙設備			
	換気扇			
防災設備等	昇降機	・概ね良好	a	
	自火報			
	自家発電設備			
外構	地盤	(全棟共通) ・昇降口の舗装の傷みがある ・屋外のトイレ付近の階段が劣化している ・職員玄関前の舗装の傷みがある ・職員玄関前の階段タイルが破損している	c	
	エントランス			
現況劣化度			32	
現況劣化区分			A

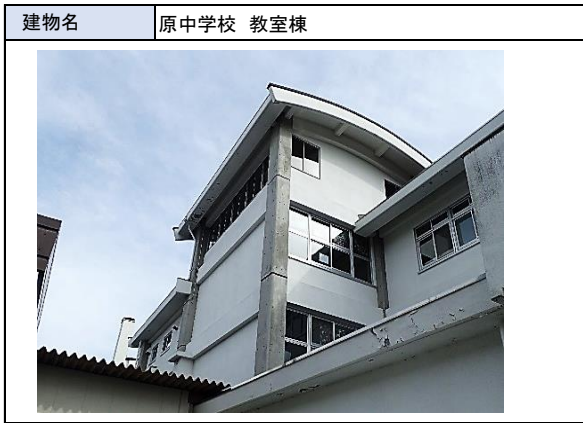
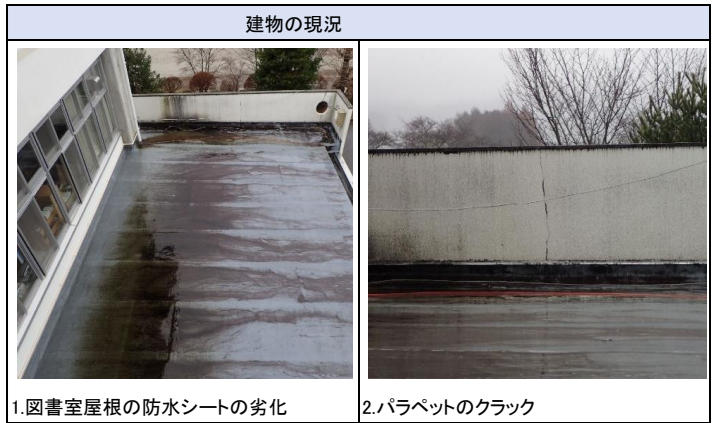
評価項目	劣化状況	
屋根	防水層・仕上げ材 目地 パラペット ドレーン	・図書室屋根の防水シートが劣化している ・屋根のパラペット部分にクラックあり	b
	外壁 柱・庇・外階段 手摺 目地	・軒天の塗膜剥がれあり ・普通教室1-1のバルコニーの壁面剥がれあり ・複数箇所壁面の塗膜に剥がれあり ・非常階段の鉄柱等に塗膜剥がれあり	c
開口部	基礎部分 サッシ 戸	・基礎付近にクラックあり	b
	内部 天井 壁面 床 開口部	・普通教室1-1の黒板下に水漏れあり ・普通教室3-1の壁面の塗膜剥がれあり	b
電気設備	受変電設備 分電盤・制御盤 非常用照明 照明器具	・概ね良好	a
給水設備	受水槽 高架水槽 配管 給水栓	・概ね良好	a
	排水設備	配管 浄化槽 外部ドレーン・樹 衛生設備	・概ね良好
空調設備	エアコン 排煙設備 換気扇	・概ね良好	a
防災設備等	昇降機 自火報 自家発電設備	・概ね良好	a
外構	地盤 エントランス	(全棟共通) ・体育館への通路や特別教室棟への通路基礎等にクラックあり ・管理棟の玄関部の舗装材にクラックあり、基礎のコンクリート部分が欠損している	b
	現況劣化度		32
現況劣化区分			A

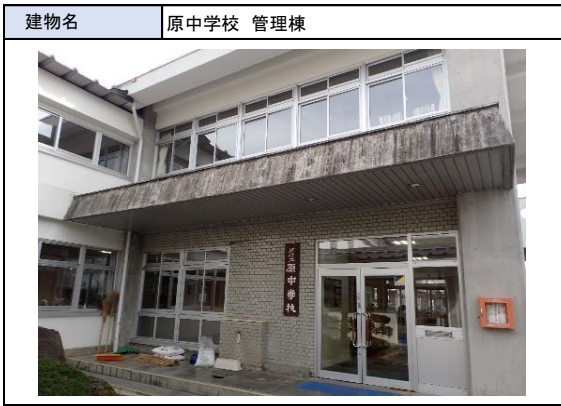
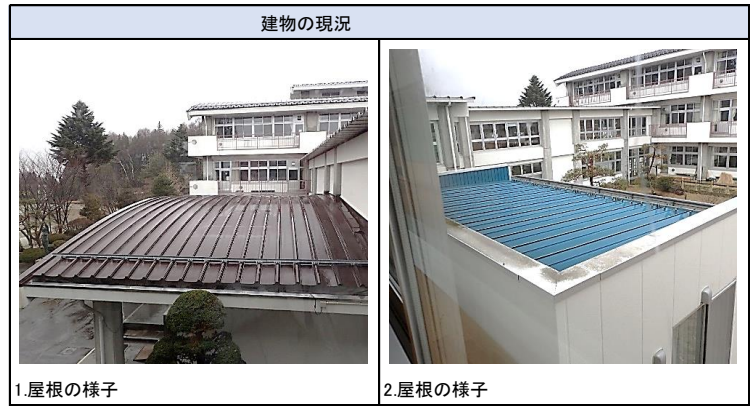
評価項目	劣化状況	
屋根	防水層・仕上げ材	・玄関部分上部の黒ずみあり	b
	目地 パラペット ドレーン		
外壁	壁面	・音楽室のバルコニー壁面にクラックあり	b
	柱・庇・外階段 手摺 目地		
開口部	基礎部分	・概ね良好	a
	サッシ 戸		
内部	天井	・概ね良好	a
	壁面		
	床		
	開口部		
電気設備	受変電設備	・概ね良好	a
	分電盤・制御盤		
	非常用照明		
	照明器具		
給水設備	受水槽	・概ね良好	a
	高架水槽		
	配管		
	給水栓		
排水設備	配管	・概ね良好	a
	浄化槽		
	外部ドレーン・樹		
	衛生設備		
空調設備	エアコン	・概ね良好	a
	排煙設備		
	換気扇		
防災設備等	昇降機	・概ね良好	a
	自火報		
	自家発電設備		
外構	地盤	(全棟共通) ・体育館への通路や特別教室棟への通路 基礎等にクラックあり ・管理棟の玄関部の舗装材にクラックあり、 基礎のコンクリート部分が欠損している	b
	エントランス		
現況劣化度			26
現況劣化区分			A

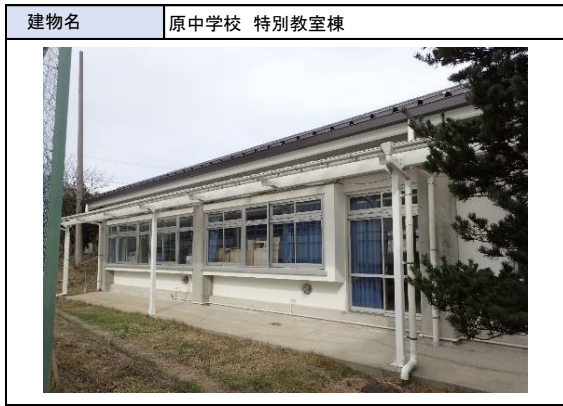
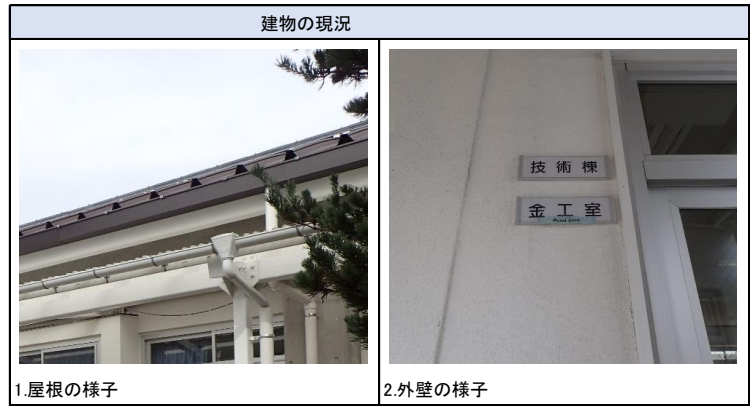
評価項目	劣化状況	
屋根	防水層・仕上げ材	・概ね良好	a
	目地 パラペット ドレーン		
外壁	壁面	・建物基礎部分の一部に欠損が見られる	c
	柱・庇・外階段 手摺 目地		
開口部	基礎部分	・概ね良好	a
	サッシ 戸		
内部	天井	・概ね良好	a
	壁面 床 開口部		
電気設備	受変電設備	・概ね良好	a
	分電盤・制御盤 非常用照明 照明器具		
給水設備	受水槽	・概ね良好	a
	高架水槽 配管 給水栓		
排水設備	配管	・概ね良好	a
	浄化槽 外部ドレーン・樹 衛生設備		
空調設備	エアコン	・概ね良好	a
	排煙設備 換気扇		
防災設備等	昇降機	・概ね良好	a
	自火報 自家発電設備		
外構	地盤	(全棟共通) ・体育館への通路や特別教室棟への通路基礎等にクラックあり ・管理棟の玄関部の舗装材にクラックあり、基礎のコンクリート部分が欠損している	b
	エントランス		
現況劣化度			26
現況劣化区分			A

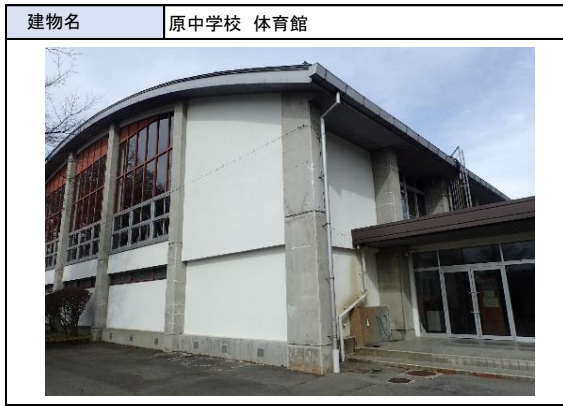
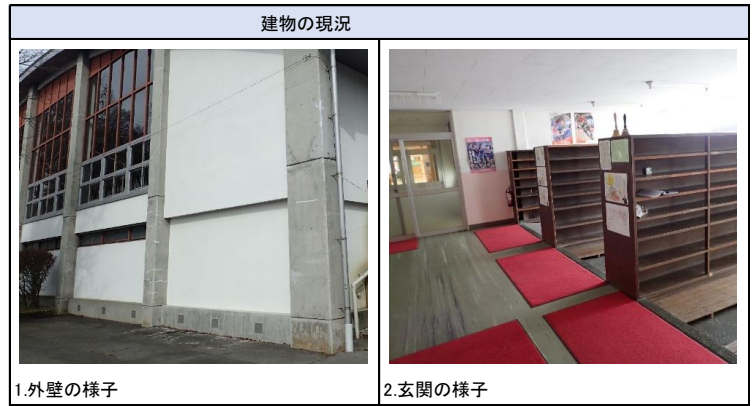
評価項目	劣化状況	
屋根	防水層・仕上げ材	・概ね良好	a
	目地 パラペット ドレーン		
外壁	壁面	・概ね良好	a
	柱・庇・外階段 手摺 目地		
開口部	基礎部分	・概ね良好	a
	サッシ 戸		
内部	天井	・バルコニーの手摺に錆びあり ・壁面に多数のクラックあり	c
	壁面 床 開口部		
電気設備	受変電設備	・概ね良好	a
	分電盤・制御盤 非常用照明 照明器具		
給水設備	受水槽	・概ね良好	a
	高架水槽 配管 給水栓		
排水設備	配管	・概ね良好	a
	浄化槽 外部ドレーン・桝 衛生設備		
空調設備	エアコン	・概ね良好	a
	排煙設備 換気扇		
防災設備等	昇降機	・概ね良好	a
	自火報 自家発電設備		
外構	地盤	(全棟共通) ・体育館への通路や特別教室棟への通路 基礎等にクラックあり ・管理棟の玄関部の舗装材にクラックあり、 基礎のコンクリート部分が欠損している	b
	エントランス		
現況劣化度			26
現況劣化区分			A

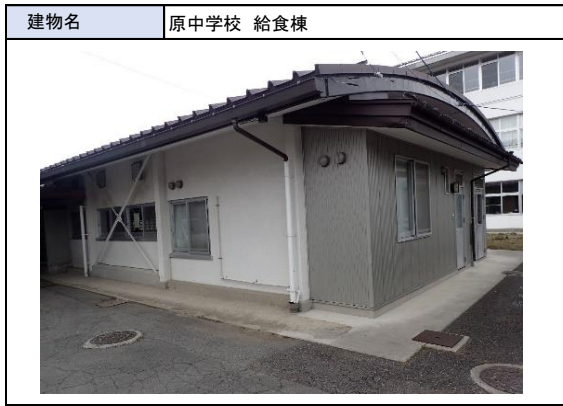
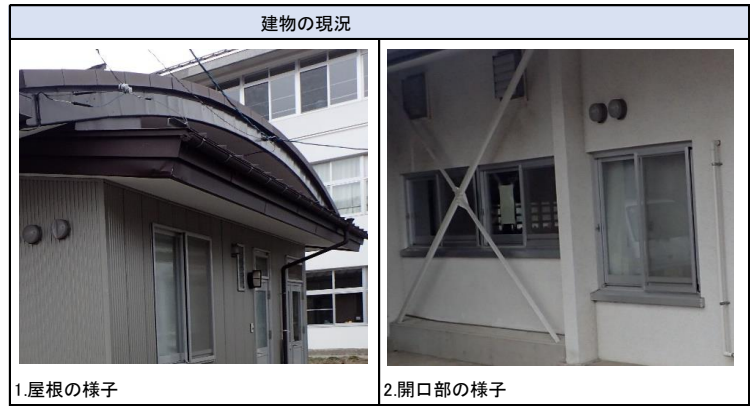
評価項目	劣化状況	
屋根	防水層・仕上げ材	・概ね良好	a
	目地 パラペット ドレーン		
外壁	壁面	・壁面にひび割れ、欠損(剥離)が見られる	b
	柱・庇・外階段 手摺 目地		
開口部	基礎部分	・概ね良好	a
	サッシ 戸		
内部	天井	・調理室から事務室へ漏水あり	d
	壁面		
	床		
	開口部		
電気設備	受変電設備	・概ね良好	a
	分電盤・制御盤		
	非常用照明		
	照明器具		
給水設備	受水槽	・概ね良好	a
	高架水槽		
	配管		
	給水栓		
排水設備	配管	・概ね良好	a
	浄化槽		
	外部ドレーン・桝		
	衛生設備		
空調設備	エアコン	・概ね良好	a
	排煙設備		
	換気扇		
防災設備等	昇降機	・概ね良好	a
	自火報		
	自家発電設備		
外構	地盤	(全棟共通) ・体育館への通路や特別教室棟への通路基礎等にクラックあり ・管理棟の玄関部の舗装材にクラックあり、基礎のコンクリート部分が欠損している	b
	エントランス		
現況劣化度			30
現況劣化区分			A
