第3章 スポーツ・レクリエーション系施設

4. 施設カルテ

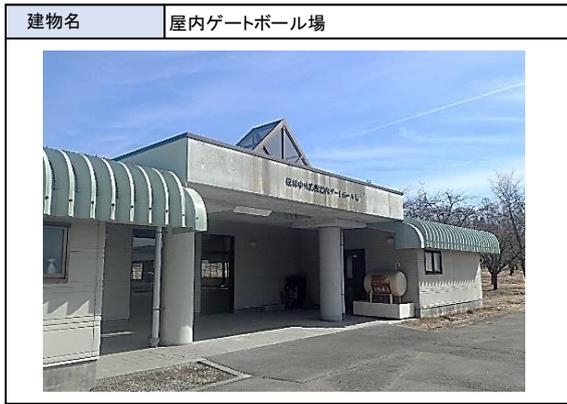
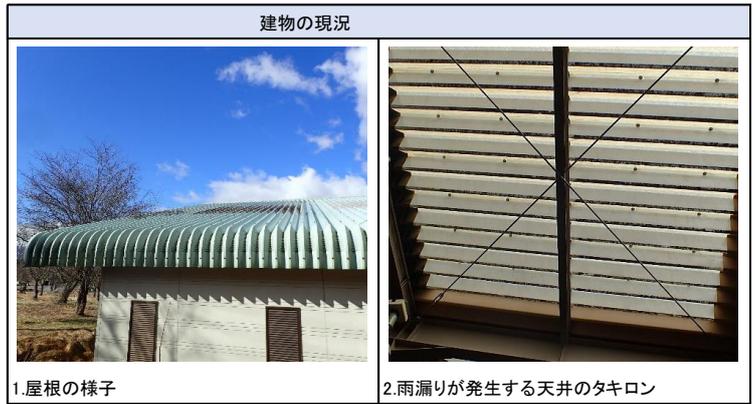
評価項目	劣化状況	
屋根	防水層・仕上げ材	・天井タキロン部分から雨漏りあり	d
	目地		
	パラペット ドレーン		
外壁	壁面	・外壁の目地のコーキングが劣化している	b
	柱・庇・外階段		
	手摺 目地		
開口部	基礎部分	・倉庫の戸のガラスが割れている	d
	サッシ		
	戸		
内部	天井	・倉庫の窓ガラスが破損している ・屋内ゲートボールコート上部の鉄骨から水が垂れ、床面に穴が開いている	d
	壁面		
	床		
	開口部		
電気設備	受変電設備	・概ね良好	a
	分電盤・制御盤		
	非常用照明		
	照明器具		
給水設備	受水槽	・概ね良好	a
	高架水槽		
	配管		
	給水栓		
排水設備	配管	・概ね良好	a
	浄化槽		
	外部ドレーン・桝		
	衛生設備		
空調設備	エアコン	-	-
	排煙設備		
	換気扇		
防災設備等	昇降機	-	-
	自火報		
	自家発電設備		
外構	地盤	・玄関タイルの剥がれあり	c
	エントランス		
現況劣化度			50
現況劣化区分			C

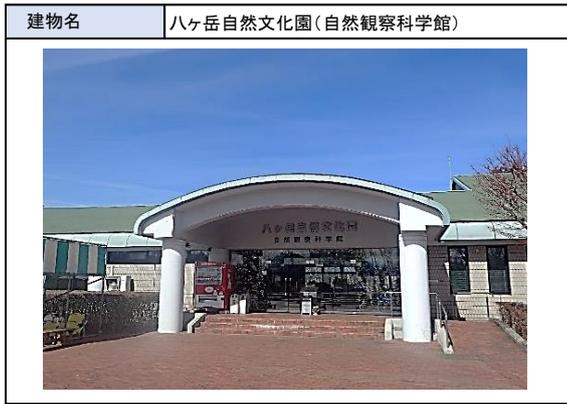
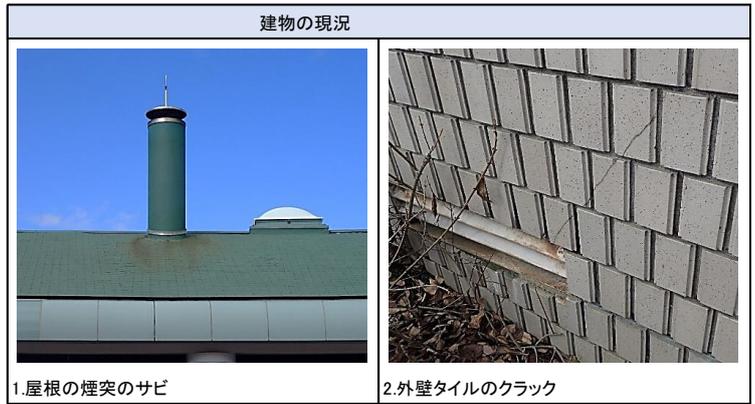
評価項目	劣化状況	
屋根	防水層・仕上げ材	・機械室の屋根の煙突に錆あり	c
	目地 パラペット ドレーン		
外壁	壁面	・外壁のタイルにクラックあり ・庇の塗膜が剥がれている ・全体的にクラック、エフロレッセンスが目立つ	c
	柱・庇・外階段 手摺 目地		
開口部	基礎部分	・概ね良好	a
	サッシ 戸		
内部	天井	・ロビー天井に水漏れ跡、北側入口クラックあり ・大研修室北側通路床面が変色している	d
	壁面 床 開口部		
電気設備	受変電設備	・電気設備の交換を推奨されている ・電源ケーブル劣化していたため、12月に交換している	b
	分電盤・制御盤 非常用照明 照明器具		
給水設備	受水槽	・機械室の給湯設備が不良	c
	高架水槽 配管 給水栓		
排水設備	配管	・概ね良好	a
	浄化槽 外部ドレーン・桝 衛生設備		
空調設備	エアコン	・レストランのヒーターが壊れている ・チラーの配管に凹みあり	d
	排煙設備 換気扇		
防災設備等	昇降機	・概ね良好	a
	自火報 自家発電設備		
外構	地盤	・レストラン外部の擬木が破損している ・遊歩道の木道が劣化している ・職員玄関基礎に大きな亀裂あり	d
	エントランス		
現況劣化度			52
現況劣化区分			C

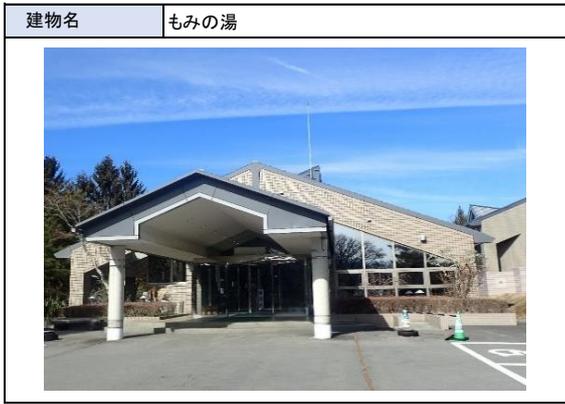
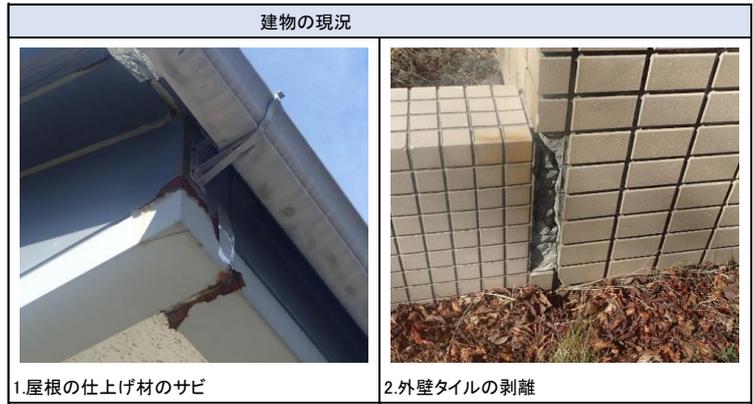
評価項目	劣化状況	
屋根	防水層・仕上げ材	・仕上げ材のサビあり	c
	目地 パラペット ドレーン		
外壁	壁面	・タイルの剥がれ、浮きあり ・クラックあり	d
	柱・庇・外階段 手摺 目地		
開口部	基礎部分	・サッシのガラスが破損している ・給湯室の取手が取れている ・網戸が破れている	d
	サッシ 戸		
内部	天井	・脱衣所に大きなクラックあり ・パントリー天井に大きな漏水痕あり ・浴室の柱腐食、床に温泉成分が凝固している	d
	壁面		
	床		
	開口部		
電気設備	受変電設備	・照明器具が付かない箇所あり、照明器具のカバーが破れている	d
	分電盤・制御盤		
	非常用照明		
	照明器具		
給水設備	受水槽	・そば処の設備が故障している ・パントリーの給湯器が故障している	c
	高架水槽		
	配管		
	給水栓		
排水設備	配管	・男子便所の排水が流れにくくなっている ・浴室の排水が逆流した	d
	浄化槽		
	外部ドレーン・樹		
	衛生設備		
空調設備	エアコン	・排煙設備の開閉不備 ・脱衣所の換気扇故障 ・床暖房が8割故障	d
	排煙設備		
	換気扇		
防災設備等	昇降機	・概ね良好	a
	自火報		
	自家発電設備		
外構	地盤	・外部照明の柱が著しく発錆している ・露天風呂へ蛇が侵入したことがある	d
	エントランス		
現況劣化度			70
現況劣化区分			D
