第 2 章 社会教育系施設

(2) 劣化状況

4. 施設カルテ

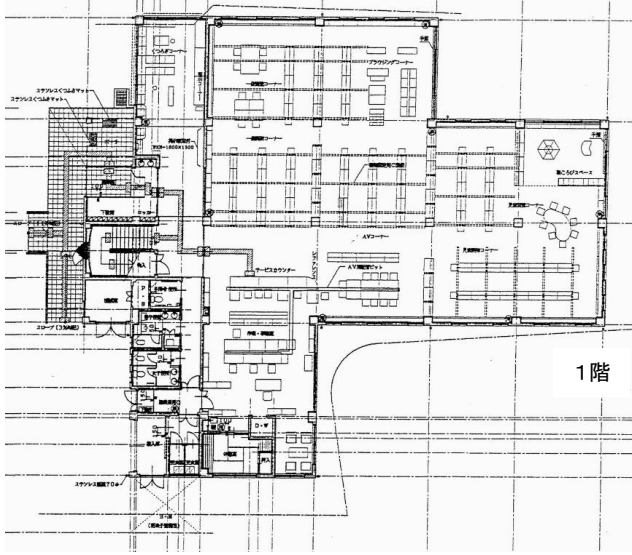
<p>1階</p>

評価項目	劣化状況	
屋根	防水層・仕上げ材	・屋根材くすんでいる	b
	目地		
	パラペット ドレーン		
外壁	壁面	・基礎クラックあり	b
	柱・庇・外階段		
	手摺 目地		
開口部	基礎部分	・概ね良好	a
	サッシ 戸		
内部	天井	・ロビーの壁面にはがれあり	b
	壁面		
	床 開口部		
電気設備	受変電設備	・概ね良好 ・一部の照明について、LED化がされていない	a
	分電盤・制御盤		
	非常用照明		
	照明器具		
給水設備	受水槽	・概ね良好	a
	高架水槽		
	配管		
	給水栓		
排水設備	配管	・概ね良好 ・トイレに水漏れがあったが修理済み	a
	浄化槽		
	外部ドレーン・樹		
	衛生設備		
空調設備	エアコン	・2階会議室のエアコンの劣化が進んでいる	c
	排煙設備		
	換気扇		
防災設備等	昇降機	・室外機、ダムウォーターの劣化が進んでいる	d
	自火報		
	自家発電設備		
外構	地盤	・駐車場アスファルトにクラックあり	b
	エントランス		
現況劣化度			38
現況劣化区分			B

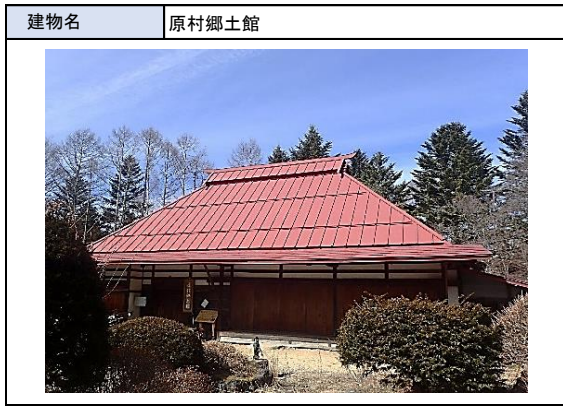
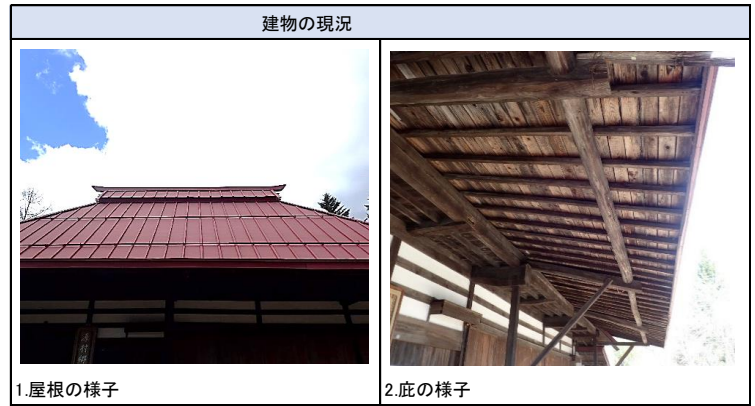
評価項目	劣化状況	
屋根	防水層・仕上げ材	<ul style="list-style-type: none"> 郷土館の野地板が劣化している 屋外トイレの屋根の塗装がくすんでいる、野地板が劣化している 	c
	目地 パラペット ドレーン		
外壁	壁面	<ul style="list-style-type: none"> 壁面にクラックや汚れあり 外壁の木板が劣化している 壁面塗膜剥がれあり 	c
	柱・庇・外階段 手摺 目地		
開口部	基礎部分	<ul style="list-style-type: none"> オモテザシキの戸が著しく劣化している 	c
	サッシ 戸		
内部	天井	<ul style="list-style-type: none"> ヌカブンコの扉上部にクラックあり 	b
	壁面 床 開口部		
電気設備	受変電設備	<ul style="list-style-type: none"> 概ね良好 	a
	分電盤・制御盤 非常用照明 照明器具		
給水設備	受水槽	<ul style="list-style-type: none"> 概ね良好 	a
	高架水槽 配管 給水栓		
排水設備	配管	<ul style="list-style-type: none"> 概ね良好 	a
	浄化槽 外部ドレーン・樹 衛生設備		
空調設備	エアコン	<ul style="list-style-type: none"> 概ね良好 	a
	排煙設備 換気扇		
防災設備等	昇降機	<ul style="list-style-type: none"> 概ね良好 	a
	自火報 自家発電設備		
外構	地盤	<ul style="list-style-type: none"> 概ね良好 	a
	エントランス		
現況劣化度			34
現況劣化区分			A

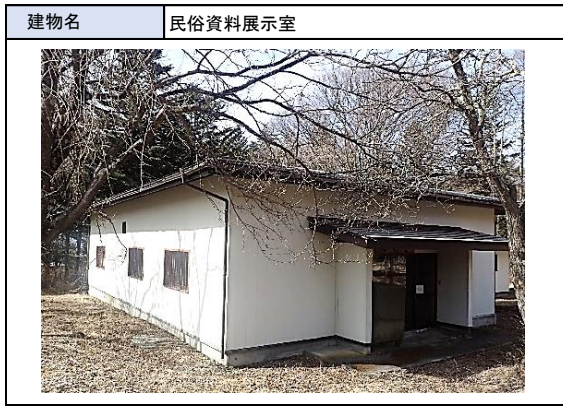
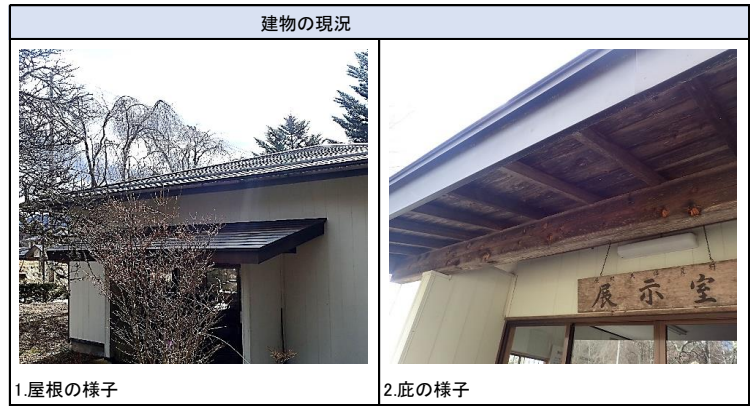
評価項目	劣化状況	
屋根	防水層・仕上げ材	・野地板が劣化している	c
	目地 パラペット ドレーン		
外壁	壁面	・概ね良好	a
	柱・庇・外階段 手摺 目地		
開口部	基礎部分	・窓枠が劣化している	c
	サッシ 戸		
内部	天井	・壁面にクラックあり	b
	壁面 床 開口部		
電気設備	受変電設備	-	-
	分電盤・制御盤 非常用照明 照明器具		
給水設備	受水槽	-	-
	高架水槽 配管 給水柱		
排水設備	配管	-	-
	浄化槽 外部ドレーン・桝 衛生設備		
空調設備	エアコン	-	-
	排煙設備 換気扇		
防災設備等	昇降機	-	-
	自火報 自家発電設備		
外構	地盤	・概ね良好	a
	エントランス		
現況劣化度			40
現況劣化区分			B

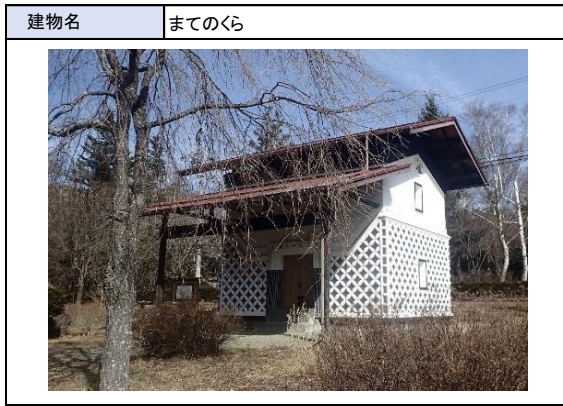
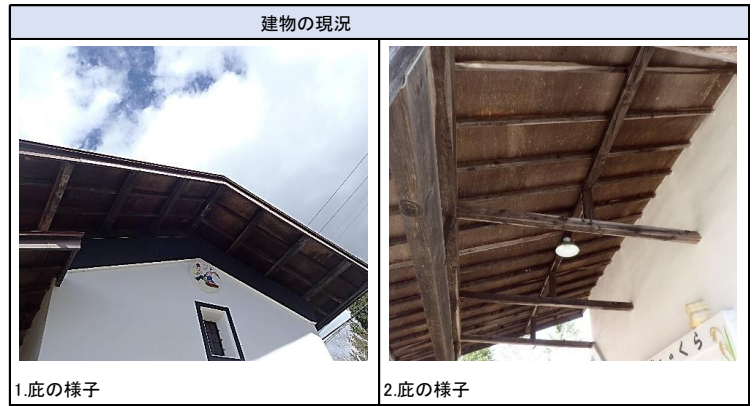
評価項目	劣化状況	
屋根	防水層・仕上げ材	・野地板が劣化している	c
	目地		
	パラペット		
	ドレーン		
外壁	壁面	・概ね良好	a
	柱・庇・外階段		
	手摺		
	目地		
開口部	基礎部分	・概ね良好	a
	サッシ		
	戸		
内部	天井	・概ね良好	a
	壁面		
	床		
	開口部		
電気設備	受変電設備	-	-
	分電盤・制御盤		
	非常用照明		
	照明器具		
給水設備	受水槽	-	-
	高架水槽		
	配管		
	給水栓		
排水設備	配管	-	-
	浄化槽		
	外部ドレーン・樹		
	衛生設備		
空調設備	エアコン	-	-
	排煙設備		
	換気扇		
防災設備等	昇降機	-	-
	自火報		
	自家発電設備		
外構	地盤	・概ね良好	a
	エントランス		
現況劣化度			28
現況劣化区分			A
