# 平成28年度村単縦の木荘耐震診断業務 診断結果報告

平成29年3月31日

株式会社 城取建築設計事務所

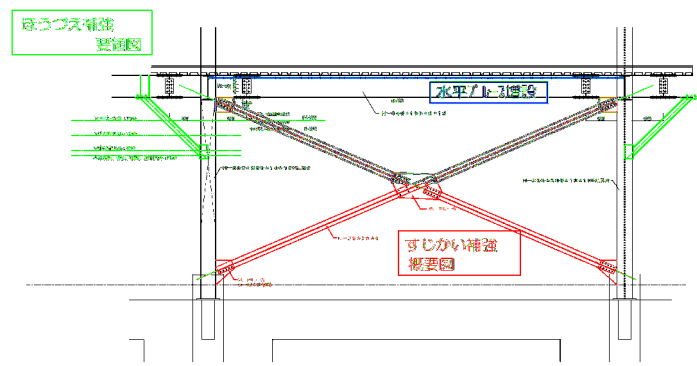
方向	$s$ 値	判定 $s > 0.75 \rightarrow$ 補強OK
X方向	0.82	補強OK
Y方向	0.88	補強OK

すじかい補強 ×形	5構面
	ほうづえ補強	48ヶ所
	水平ブレース増設(天井裏)	3構面

(災害拠点施設 |  $s_o = 1.25 \times 0.6$ )
