第三章

各施設の計画

1 保育園

2 地域福祉センター

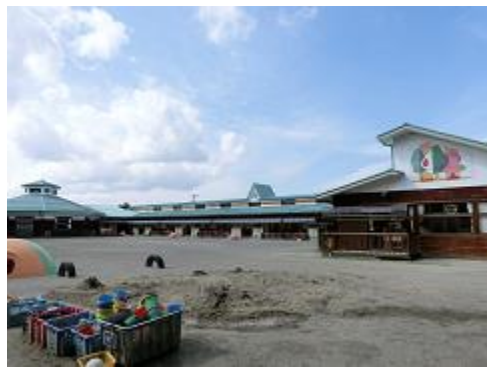
【本棟】

劣化状況	備考	対応
B：軽度

種類	No.	部位	劣化状況※	劣化の具体内容・利用者からの要望等
計画 保全	1	屋根・屋上	B	
	2	受変電設備	—	
事後 保全	3	外壁	B	外壁修理（外壁板のめくれ）
	4	外部開口部	B	
	5	内部仕上げ	C	リズム室床塗装、リズム室天井塗装、職員室床修理
	6	電気設備	C	リズム室・保育室LED化（省エネ）、リズム室音響設備の老朽化
	7	給水設備	B	
	8	排水設備	B	
	9	空調設備	D	3歳以上児室エアコン設置・扇風機設置（暑さ対策）
	10	その他設備	C	サッシの劣化
	11	外構	B	サンテラス塗装

構造躯体の劣化状況は軽度ですが、内部仕上げ、電気設備等の劣化が目立ちます。また、エアコン・扇風機の設置（増築部分、未満児棟含む）が急務となっており、これらに対応していきます。

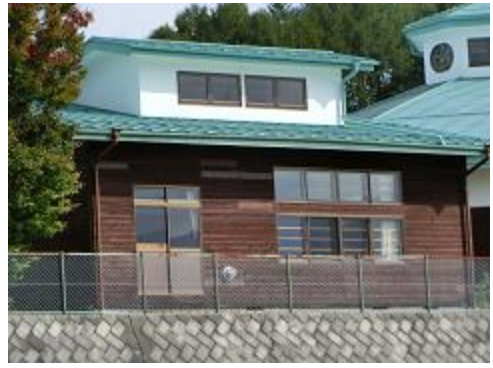
【増築】

劣化状況	備考	対応
B：軽度

種類	No.	部位	劣化状況※	劣化の具体内容・利用者からの要望等
計画 保全	1	屋根・屋上	B	屋根塗装
	2	受変電設備	—	
事後 保全	3	外壁	B	外壁修理（外壁板のめくれ）
	4	外部開口部	A	
	5	内部仕上げ	A	
	6	電気設備	B	保育室 LED化（省エネ）
	7	給水設備	A	
	8	排水設備	A	
	9	空調設備	D	3歳以上児室エアコン設置・扇風機設置（暑さ対策）
	10	その他設備	A	
	11	外構	A

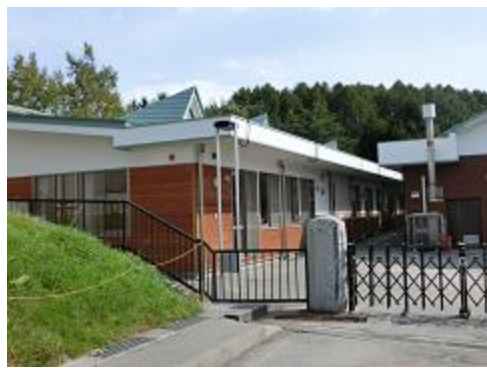
【未満児棟】

劣化状況	備考	対応
A：健全

種類	No.	部位	劣化状況※	劣化の具体内容・利用者からの要望等
計画 保全	1	屋根・屋上	A	
	2	受変電設備	—	
事後 保全	3	外壁	A	
	4	外部開口部	A	
	5	内部仕上げ	A	
	6	電気設備	A	照明LED化（省エネ）
	7	給水設備	A	
	8	排水設備	A	
	9	空調設備	D	3歳未満児室エアコン設置（暑さ対策）
	10	その他設備	A	
	11	外構	A

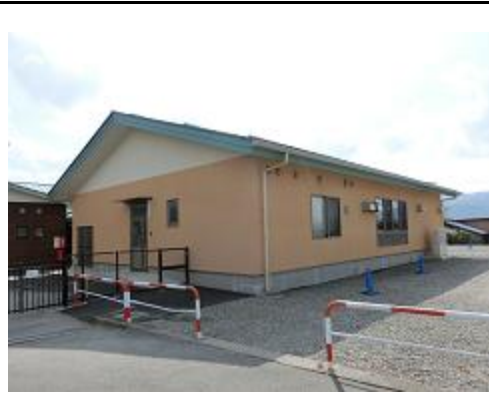
【給食棟】

劣化状況	備考	対応
A：健全

種類	No.	部位	劣化状況※	劣化の具体内容・利用者からの要望等
計画 保全	1	屋根・屋上	A	
	2	受変電設備	—	
事後 保全	3	外壁	A	
	4	外部開口部	A	
	5	内部仕上げ	A	
	6	電気設備	A	
	7	給水設備	A	
	8	排水設備	A	
	9	空調設備	A	
	10	その他設備	A	
	11	外構	A

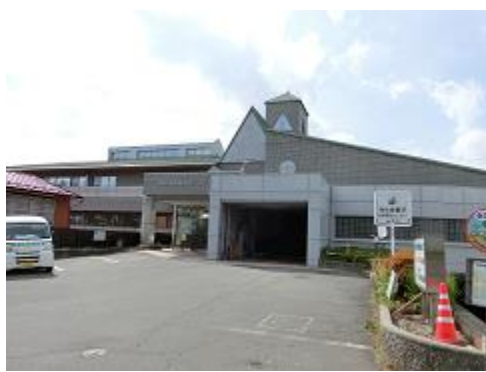
劣化状況	備考	対応
B：軽度	ひびわれ

種類	No.	部位	劣化状況※	劣化の具体内容・利用者からの要望等
計画 保全	1	屋根・屋上	D	雨漏り
	2	受変電設備	C	配電盤劣化
事後 保全	3	外壁	D	ひびわれ
	4	外部開口部	C	
	5	内部仕上げ	C	雨漏りによる天井の崩落、シミ
	6	電気設備	D	床暖房故障
	7	給水設備	C	
	8	排水設備	C	水洗トイレの劣化と洋式化
	9	空調設備	C	防塵フィルター廃版
	10	その他設備	C	排煙施設故障、地下スプリンクラー配管腐食
	11	外構	B

構造躯体の劣化状況は軽度ですが、屋根・外壁、床暖房等に大きな支障が出ており、早急に対応が必要な状況となっています。

また、受変電設備や給水・排水設備等も劣化が進んでおり、今後10年以内には入替等が必要になると考えられます。

駐車場(30台、943m²)の泡消化設備は、設置後20年以上を経過し、配管、ヘッド、バルブに腐食が発生しており、現状のままでは今後10年以内の入替が必要となる可能性が高いと言えます。しかし、駐車場面積が500m²を下回ればより安価な消火設備にて対応できることを踏まえ、今後は駐車場の面積縮減を視野にいてスペースの利用方法を再考します。

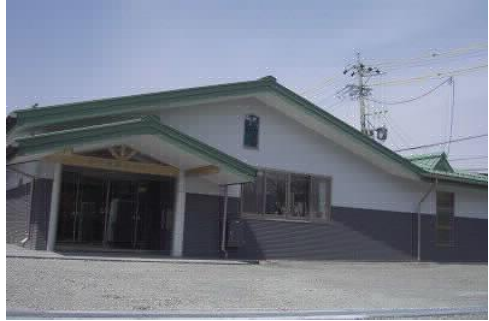
3 保健センター

劣化状況	備考	対応
A：健全

種類	No.	部位	劣化状況※	劣化の具体内容・利用者からの要望等
計画 保全	1	屋根・屋上	A	
	2	受変電設備	—	
事後 保全	3	外壁	B	定期的な外壁補修
	4	外部開口部	A	
	5	内部仕上げ	D	床改修（寒さ対策）
	6	電気設備	A	
	7	給水設備	A	
	8	排水設備	A	
	9	空調設備	D	エアコン設置（暑さ対策）
	10	その他設備	A	
	11	外構	B	定期的なバルコニー塗装
