## **第 5 章 行政系施設**

## (2) 劣化状況

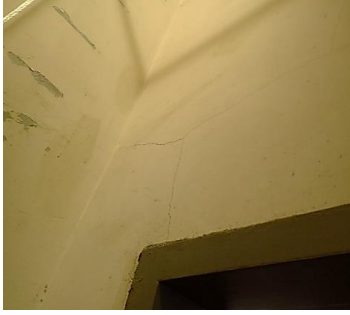
- ・屋上では、建物西側の1階屋上の防水シートが劣化。
- ・外壁では、建物西側及び北側の外壁が塗装剥離、クラックあり。
- ・内部では、地階や1階等の壁面にクラック多数、1階玄関床面タイルにクラックあり。
- ・空調設備では、地下機械室のダクトの塗膜剥がれあり。

| 建物の現況 | |
|---|---|
| 7.1階図面庫のクラック | 8.1階玄関床タイルのクラック |

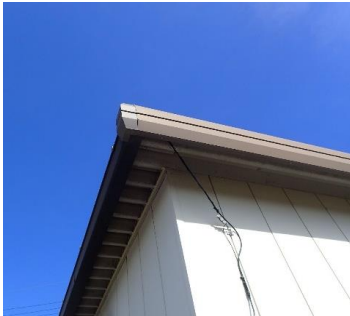
| 建物の現況 | |
|---|---|
| 1.屋根の様子 | 2.外壁の様子 |

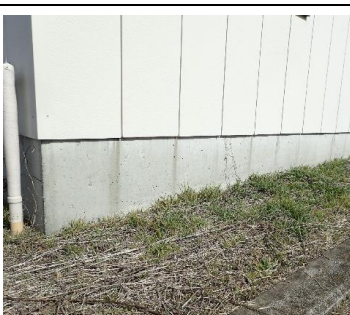
| 建物の現況 | |
|---|---|
| 5.建物基礎の様子 | 6.窓の様子 |

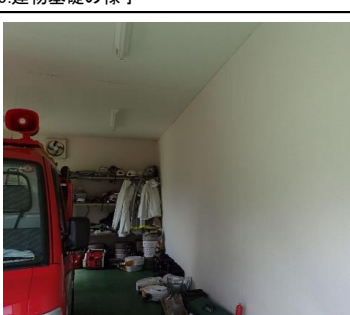
| 建物の現況 | |
|---|---|
| 7.内部の様子 | 8.壁面のクラック |

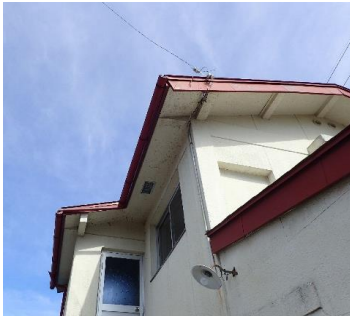
| 建物の現況 | |
|---|---|
| 1.屋根の様子 | 2.外階段の様子 |

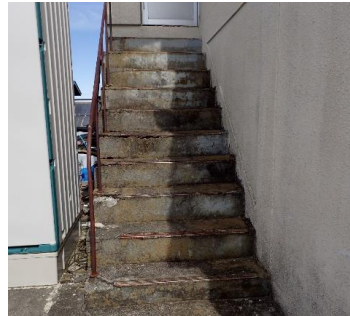
| | 評価項目 | 劣化状況 | |
|---|---|---|---|
| 外壁 | 壁面 | ・外階段の劣化が著しい<br>・外壁クラックあり<br>・2階底の壁面塗膜の剥がれあり | d |

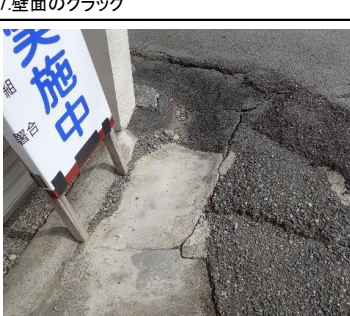
| | 評価項目 | 劣化状況 | |
|---|---|---|---|
| 外構 | 地盤 | ・舗装材の破損あり | c |

| 建物の現況 | |
|---|---|
| 9.舗装材の様子 | 10.火の見櫓の様子 |

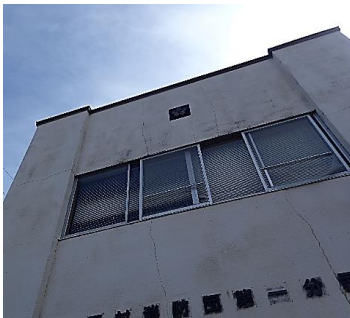
- ・外壁に大きなクラック多数、外壁鉄製部分錆び、基礎の爆裂あり。
- ・窓の木枠の劣化、床のゆがみ

| 建物の現況 | |
|---|---|
| 1.外壁のクラック | 2.外壁のクラック |

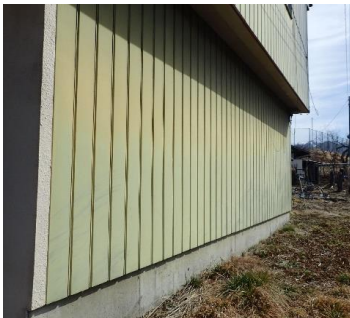
| 建物の現況 | |
|---|---|
| 3.外壁の様子 | 4.鉄製部分の錆び |

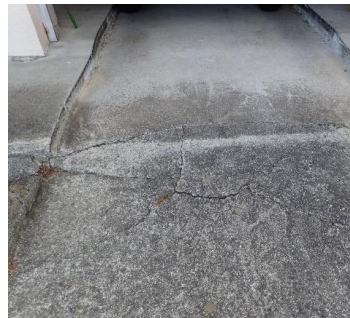
| 建物の現況 | |
|---|---|
| 9.壁面のクラック | 10.舗装材の様子 |

| | 評価項目 | 劣化状況 | |
|---|---|---|---|
| | エントランス | ・舗装材の大規模な破損あり | d |

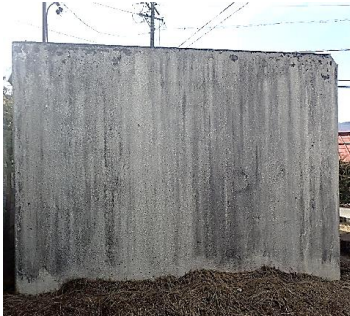
| 建物の現況 | |
|---|---|
| 3.外壁の様子 | 4.外壁の様子 |

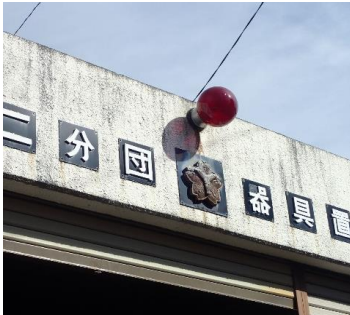
| 建物の現況 | |
|---|---|
| 5.外壁の様子(車庫上部) | 6.車庫の様子 |

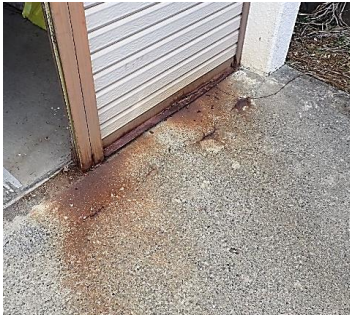
| 建物の現況 | |
|---|---|
| 7.シャッターの錆び | 8.シャッターの様子 |

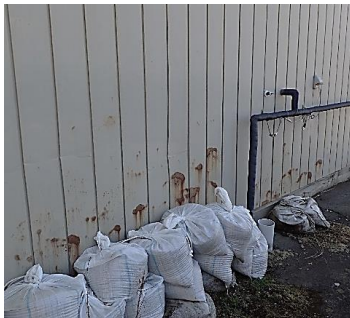
| 建物の現況 | |
|---|---|
| 1.底の様子 | 2.外壁の錆び |

| | 評価項目 | 劣化状況 | |
|---|---|---|---|
| 外壁 | 壁面 | ・外壁に錆が見られる<br>・外壁の凹みあり<br>・端部の欠損あり<br>・全体的に黒ずみが目立つ | d |

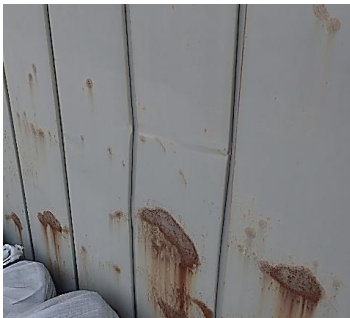
| 建物の現況 | |
|---|---|
| 3.外壁の凹み | 4.外壁の様子(2階部分) |

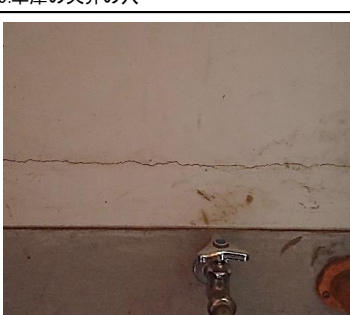
| 建物の現況 | |
|---|---|
| 7.壁面のクラック | 8.トイレの様子 |

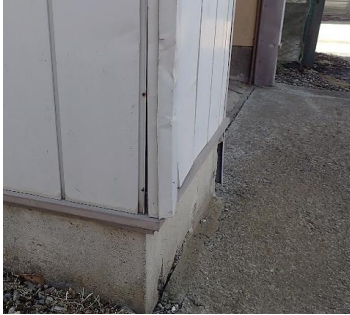
| 建物の現況 | |
|---|---|
| 3.外壁の凹み | 4.外壁の錆び |

| | 評価項目 | 劣化状況 | |
|---|---|---|---|
| 外壁 | 壁面 | ・外壁凹みあり<br>・外壁が発錆している<br>・基礎の欠損あり<br>・基礎のクラックあり | d |

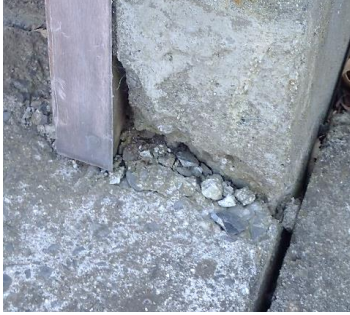
| 建物の現況 | |
|---|---|
| 5.建物基礎の欠損 | 6.建物基礎のクラック |

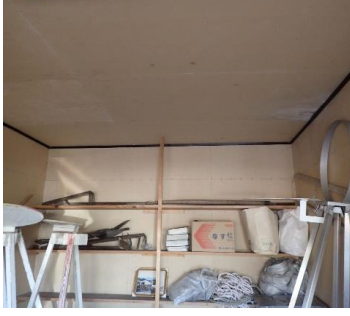
| 建物の現況 | |
|---|---|
| 9.天井の様子 | 10.天井の漏水痕 |

| | 評価項目 | 劣化状況 | |
|---|---|---|---|
| 内部 | 天井 | ・天井の漏水痕 | c |
